DIAMO, státní podnik
odštěpný závod ODRA
Siroťčí 1145/7, Vítkovice
703 00 Ostrava

ZPRÁVA

Dobývací prostory Doubrava a Karviná-Doly I monitoring podzemní vody 2023

Datum: 20. 11. 2023

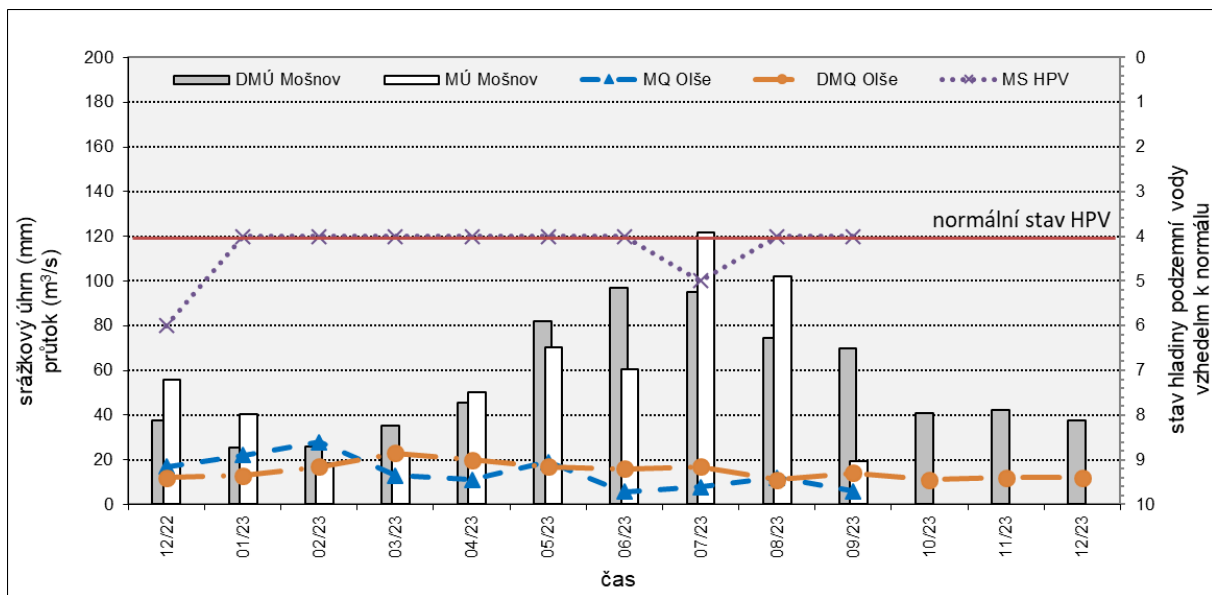
Obrázek 2: Přehled vývoje vodního režimu v roce 2023

Z obr. 2 vyplývá:

- Srážková činnost za uplynulých 9 měsíců roku 2023 byla průměrná (dosaženo 92 % normálového úhrnu let 1991 - 2020). Srážkově nadprůměrné byly měsíce leden, červenec a srpen, výrazně deficitní pak byly měsíce červen a září.
- Průtoky řeky Olše ve Věřňovicích byly v uplynulých 9 měsících roku 2023 v případě dvou měsíců nadprůměrné, dvou měsíců průměrné a pěti měsíců podprůměrné. Nejvyšší průměrný měsíční průtok byl zaznamenán v únoru a nejnižší v měsících červen a září. Největší rozdíl proti průměrnému stavu byl zaznamenán v měsících březnu a červnu.
- Stav hladiny podzemní vody v období leden – září 2023 byl normální, pouze v červenci byl mírně podnormální.

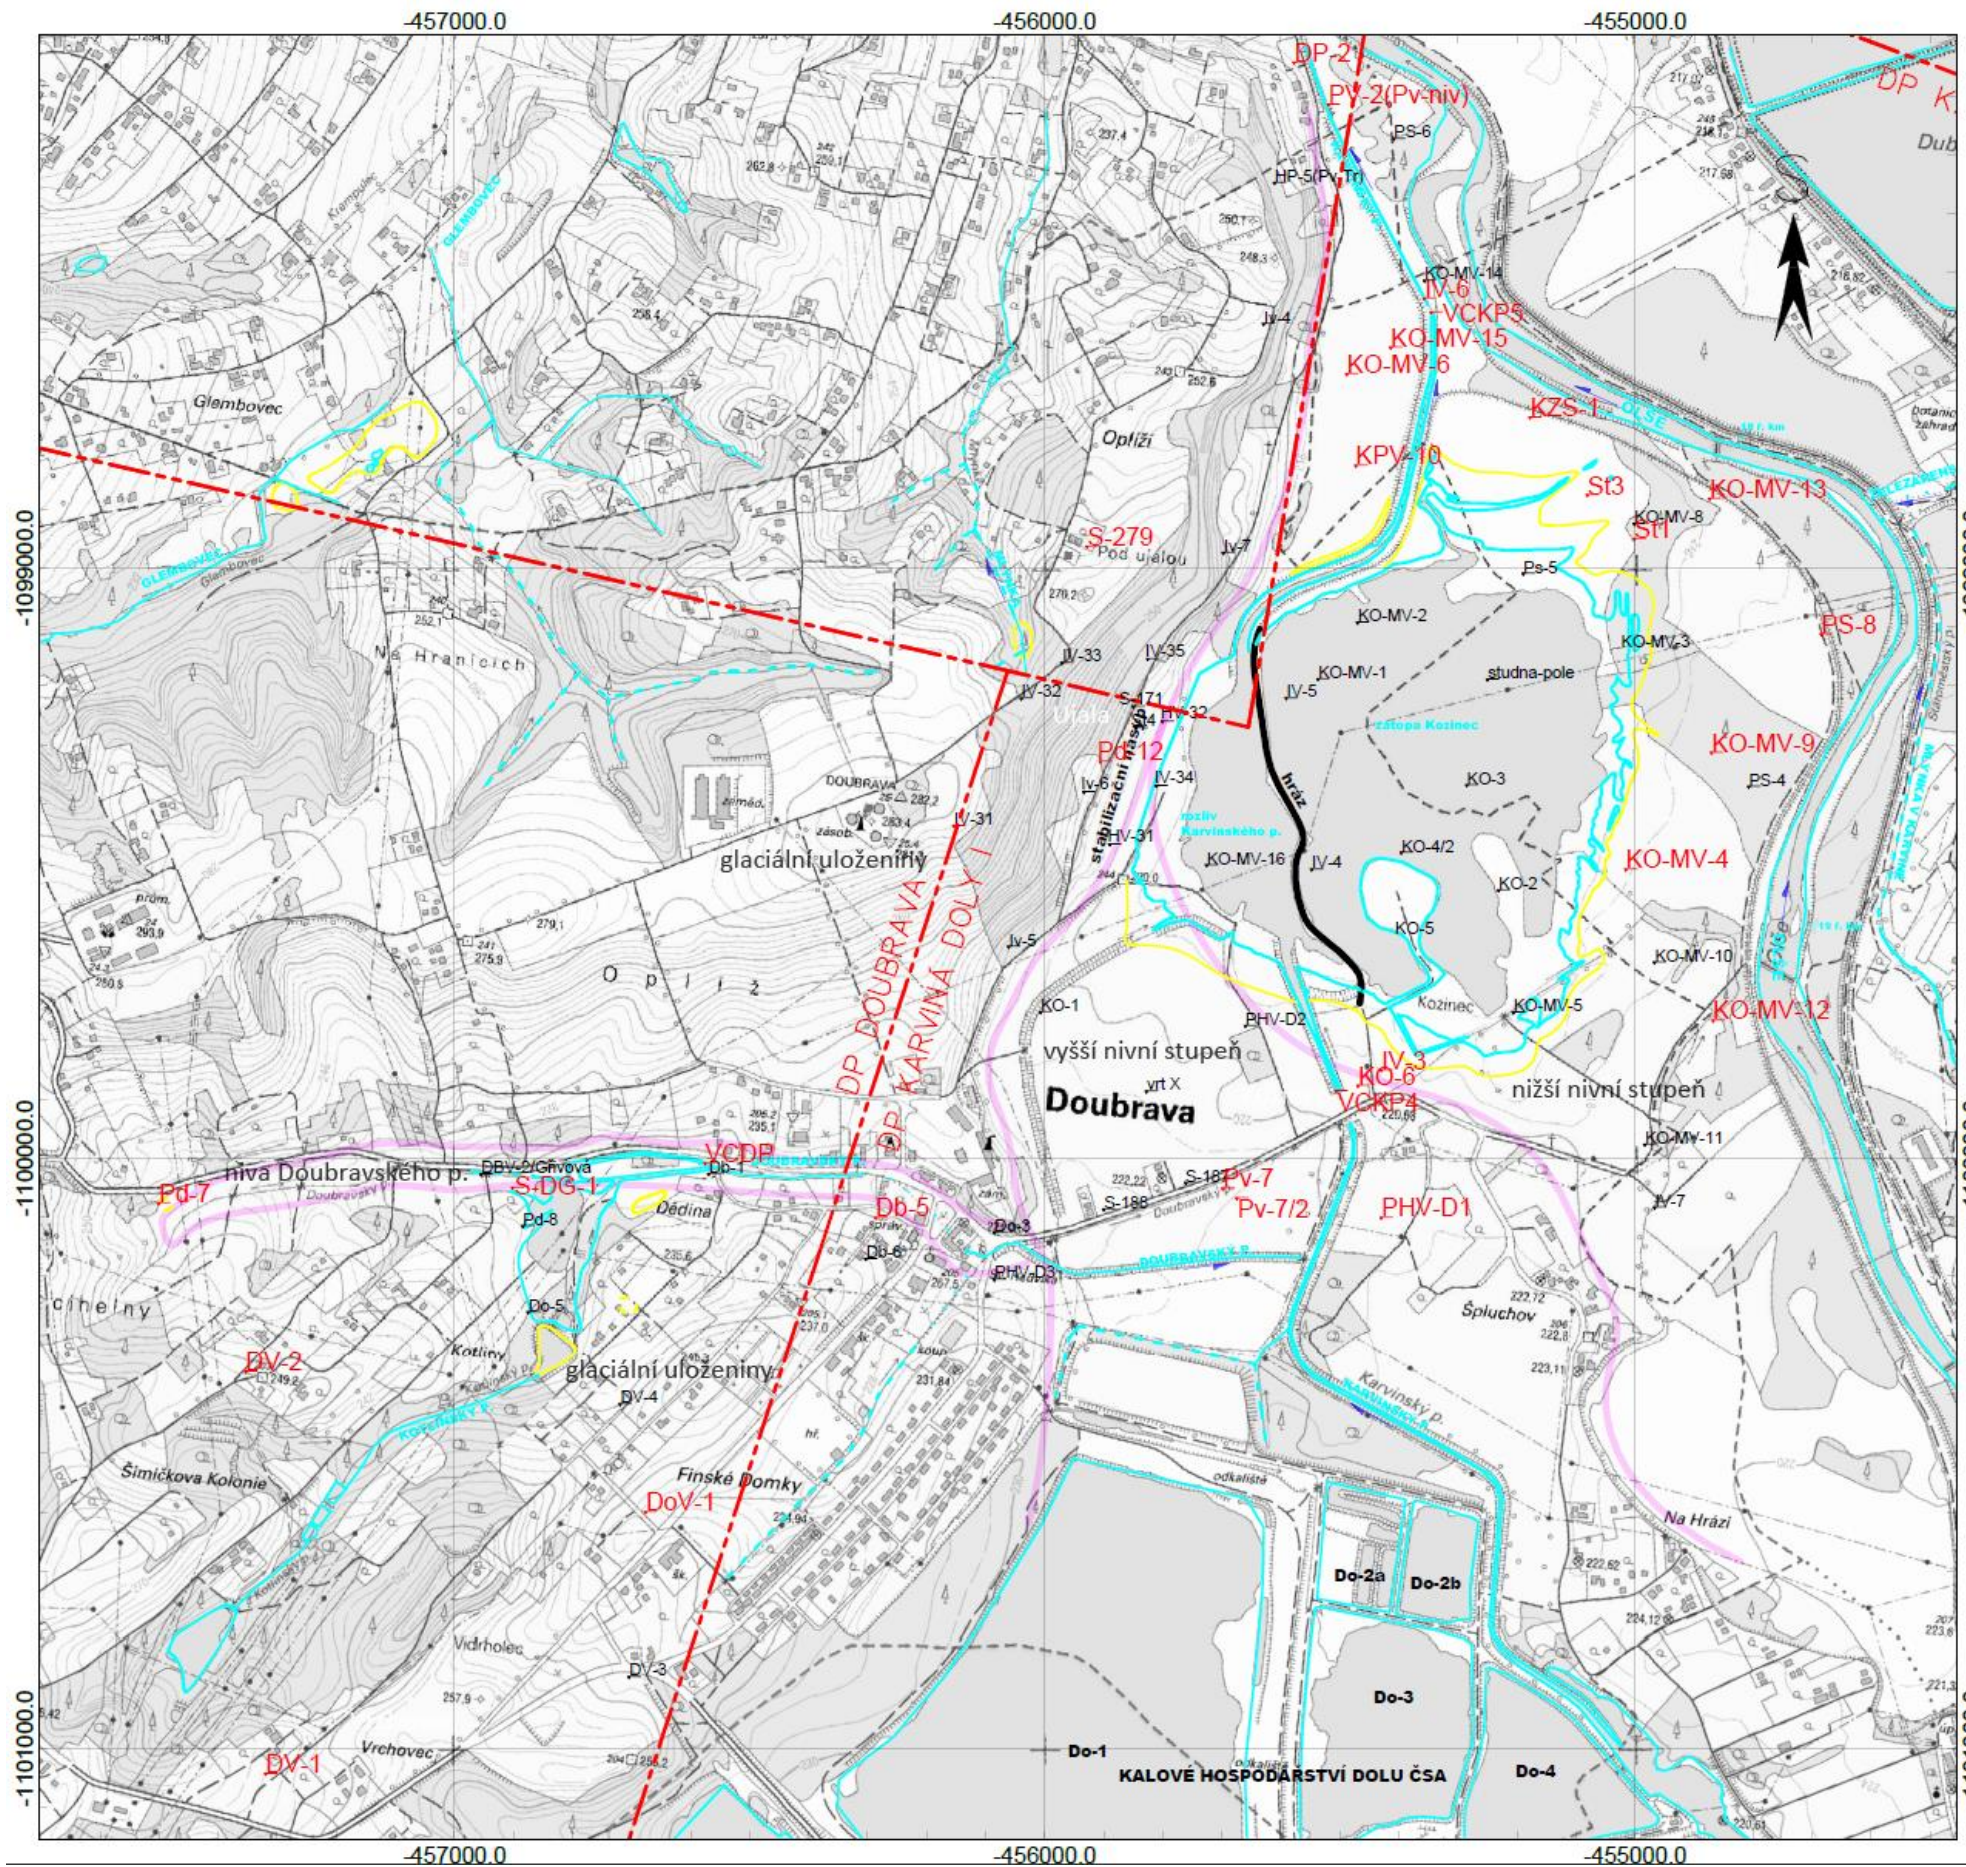
**Mapa dobývacích prostorů s vyznačením bodů
monitorovací sítě a míst zatopení a zamokření terénu**

Hladina podzemní vody v blízkosti terénu (2 m pod terénem a méně – v tabulce tučně) byla v roce 2023 trvale nebo sezónně zaznamenána na 9 z 15 monitorovaných objektů, přičemž v případě následujících objektů vystupuje hladina podzemní vody na úroveň menší než 1 m pod terén (v tabulce červeně):

Pd-7 (Doubrava-U Cihelny, údolí Doubravského potoka) – okolí sezónně zamokřeno, nejedná se o důlní vliv, ale o přirozený projev vodního režimu v údolí, kde dochází k zadržování srážkové vody na povrchu terénu, resp. v zeminovém profilu v důsledku nízkého úklonu terénu a nízké propustnosti zeminového prostředí;

DoV-1 (Doubrava-Dědina, u školy, báze dílčího údolí) – bez zamokření, režim obdobný, jako u Pd-7;

S-DG-1 (Doubrava-Dědina, údolí Doubravského potoka v oblasti rozlivu Kotlínského potoka) – jedná se o úroveň hladiny v patě rekultivačního násypu, kterým byl částečně sanován rozliv Kotlínského potoka.

V případě povrchové vody byl v roce 2023 nadále zaznamenán velmi vysoký stav (<1 m od OB) hladiny na Doubravském potoce v úrovni cca 2,6 ř. km (místo označeno VČDP). Velmi vysoká úroveň hladiny je poplatná také cca 300 m úseku před odměrným místem a dále také v údolí Kotlínského potoka, které je ve větší míře zatopeno. Proti předchozímu období byl v roce 2023 zaznamenán klesající trend hladiny na tomto odměrném místě. Vysoký stav hladiny v korytě Doubravského potoka a rozliv Kotlínského potoka jsou následek poddolování, při kterém došlo ke zpomalení toku Doubravského a Kotlínského potoka vlivem přespádování dna. Okolí postižených úseků toků je dlouhodobě silně podmáčeno a z toho důvodu byly

- **Rozliv Kotlinského potoka** – v roce 2023 nebylo zaznamenáno rozšíření rozsahu zátopy ani navazujících ploch zamokření; SZ břeh rozlivu byl částečně sanován násypem,
- **Doubravský potok** – v roce 2023 nebylo zaznamenáno zvýšení hladiny potoka; v úrovni roubenky proběhla sanace vodních ploch na pravém břehu potoka,
- **Poklesová zátopa Kozinec** – v roce 2023 nebylo zaznamenáno rozšíření rozsahu zátopy ani navazujících ploch zamokření,
- **Rozliv Karvinského potoka** – v roce 2023 bylo zaznamenáno mírné rozšíření rozsahu rozlivu západním směrem, tj. do prostoru paty sanačního násypu.

Nové plochy zamokření nebo zatopení terénu nebyly v roce 2023 zaznamenány.

v letech 2021 a 2022 provedeny přeložky inženýrských sítí a v roce 2023 byla provedena částečná rekultivace údolí v oblasti rozlivu Kotlinského potoka. Do budoucna se počítá také s nadvýšením nivelety místní komunikace.

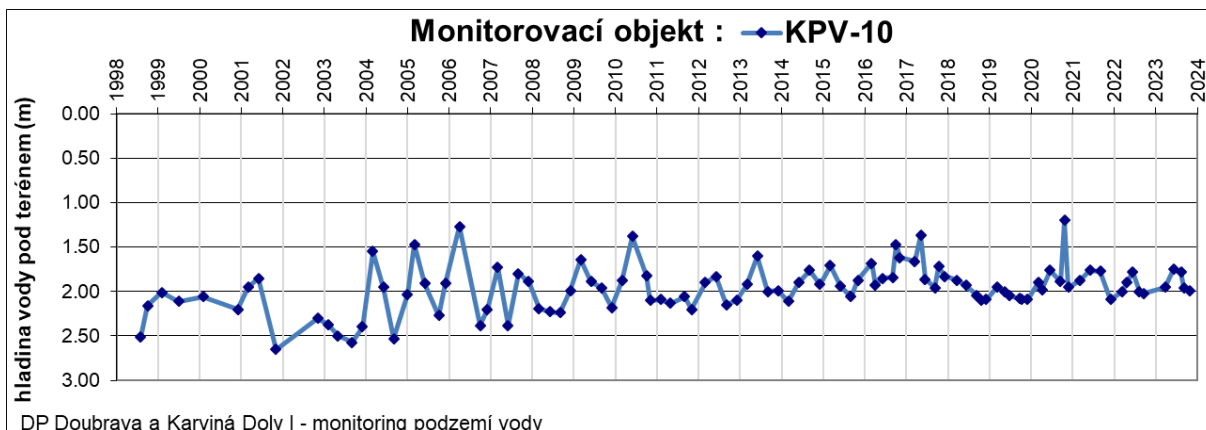
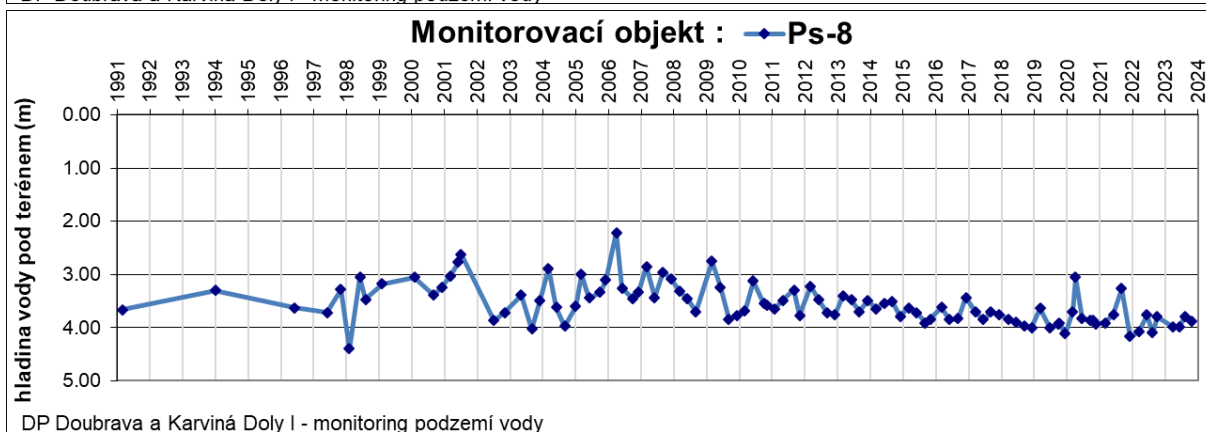
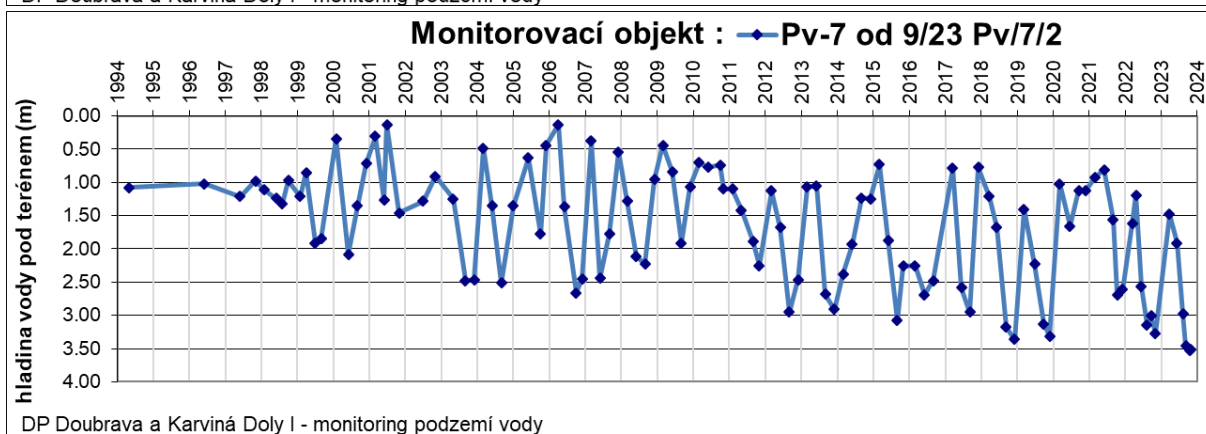
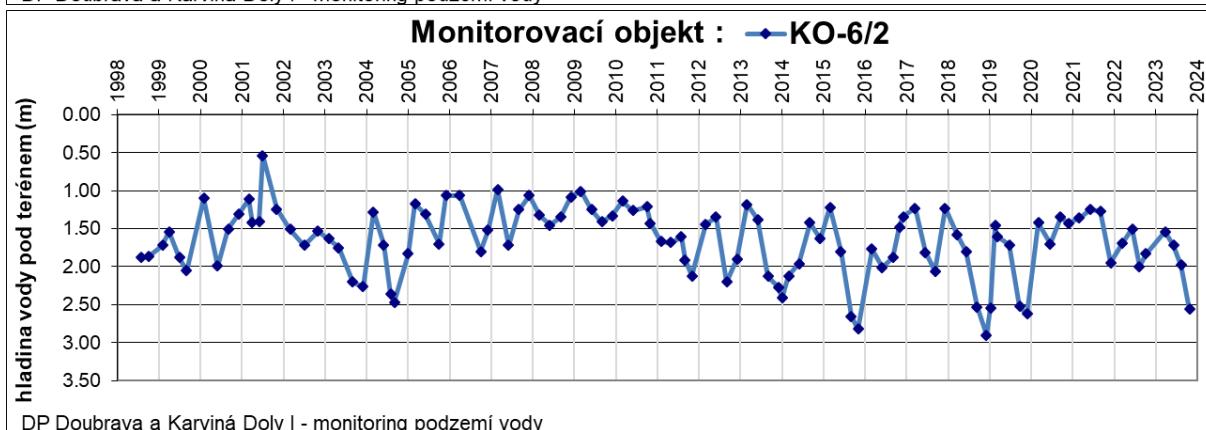
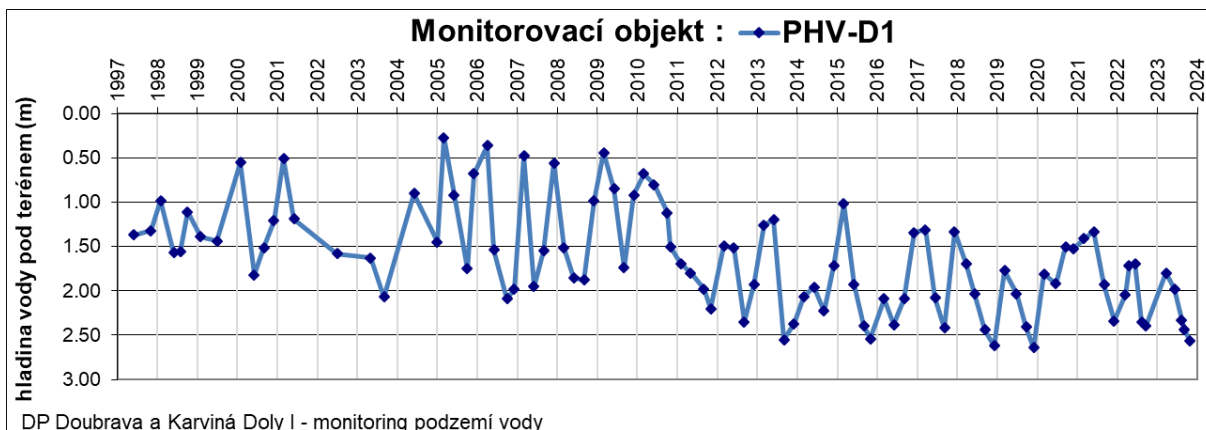
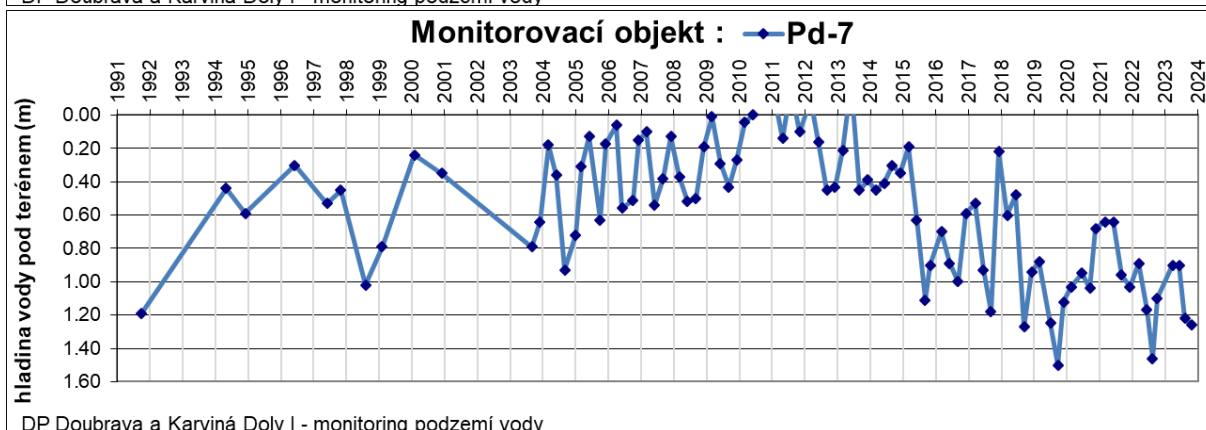
Grafy vývoje hladiny podzemní vody v čase

V poklesy méně postižené části nižšího nivního stupně je režim doložen vrty KPV-10, Ps-4 (od r. 2020 suchý) a Ps-8 a dále vrty IV-6 a IV-7 (v r. 2022 ucpán). Jak dokládají grafické závislosti v příloze č. 3, hladina v těchto vrtech vykazuje charakteristický příříční režim s nízkým rozptylem úrovně hladiny (do 1 m), ovlivněný hladinou drenážní báze (Olše, resp. Karvinského potoka). Z uvedených vrtů vykazovaly trendový vývoj hladiny s předpokládaným ovlivněním těžbou objekty KPV-10 (mírný vzestup hladiny – od roku 2018 stabilizován) a Ps-8 (zaklesávání hladiny – také od roku 2018 stabilizován).

V rozsahu **vyššího nivního stupně** režim dokládají objekty Pv-7, KO-6 (6/2) a PHV-D1. Jak dokládají grafy v příloze č. 3, hladina podzemní vody v této pozici kolísá v průběhu roku podstatně více než v případě nižšího stupně, což naznačuje vyšší míru závislosti úrovně hladiny na srážkové infiltraci. I přes vysokou rozkolísanost lze pak od roku 2010 na těchto objektech pozorovat zaklesnutí hladiny podzemní vody, které přisuzujeme navýšení drenážního účinku v prostoru poklesové zátopy a úbytku srážek v období let 2012 – 2015 a 2018 – 2019.

V roce 2023 nebyl na žádném z monitorovaných objektů zaznamenán trend přibližování hladiny podzemní vody k terénu v důsledku doznívajících poklesů terénu, tzn. režim hladiny podzemní vody je stabilizován.
