Doubrava, svahová fronta Ujala – Měřické a geologické práce

Průběžné výsledky měření za rok 2023

Zakázka: Doubrava, svahová fronta Ujala – Měřické a geologické práce
Dokument: Průběžné výsledky měření za rok 2023
Objednatel: DIAMO, státní podnik
Zhotovitel: INSET s.r.o., Divize Ostrava
Rudná 21, 700 30 Ostrava
Tel.: +420 596 123 565, e-mail: ostrava@inset.com

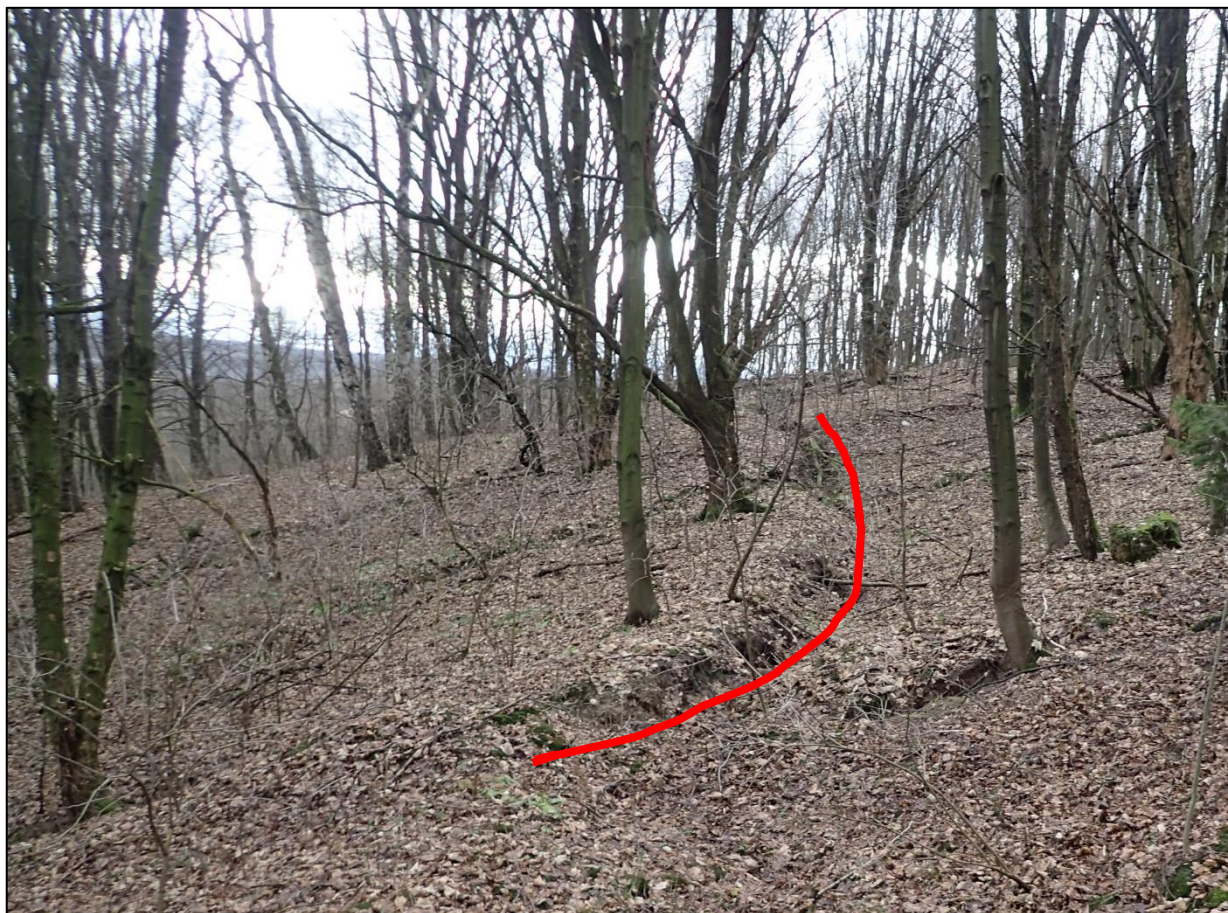
je registrován v lesním svahovém úseku již od roku 2016. Tento úsek nebyl v terénu jednoznačně vymezen, na jeho aktivitu poukazovaly především růstové deformace dřevin. V samotném tělese sesuvného území se vyskytuje po celé jeho délce soustava podélných trhlin. Předpokládáme, že tyto trhliny byly původně menší šířky a hloubky (max v jednotkách cm max prvních dm). Působením pomalých plouživých svahových pohybů, ale hlavně působením vodní eroze, mají dnes (12.2023) místy šířku cca 1 m a místy i hloubku 2 m. V blízkém okolí se vyskytuje i množství terénních závrtů (propadů) způsobených vyplavováním jemnozrné frakce (jílů) vodou. Vodní dotace do těchto trhlin je převážně způsobena příčnými odvodňovacími rýhami. Ty byly původně vybudovány za účelem rychlého odvedení dešťových srážek ze svahu a tím zamezením dotace vody do smykové plochy sesuvu. Bohužel se ukazuje, že v místech křížení těchto odvodňovacích rýh a trhlin dochází k přesnému opaku a k silné erozivní činnosti, která dále narušuje/snižuje stabilitu sesuvného území SD 3! těmto místům bude věnována zvýšená pozornost.

Obrázek č. 4 – SD 3 – Podélná terénní trhlina

Dle zprávy K-GEO 2022, na kterou navazujeme, byly tyto trhliny již v minulosti sanovány. A na jejich stav bylo pravidelně upozorňováno, včetně doporučení jejich opětovného sanování. My se s tímto postojem a doporučeními zcela souhlasíme a taktéž **doporučujeme provedení sanačních prací**, za účelem omezení dotace povrchové vody do podélných terénních trhlin a **provádění pravidelné údržby odvodňovacích rýh**.

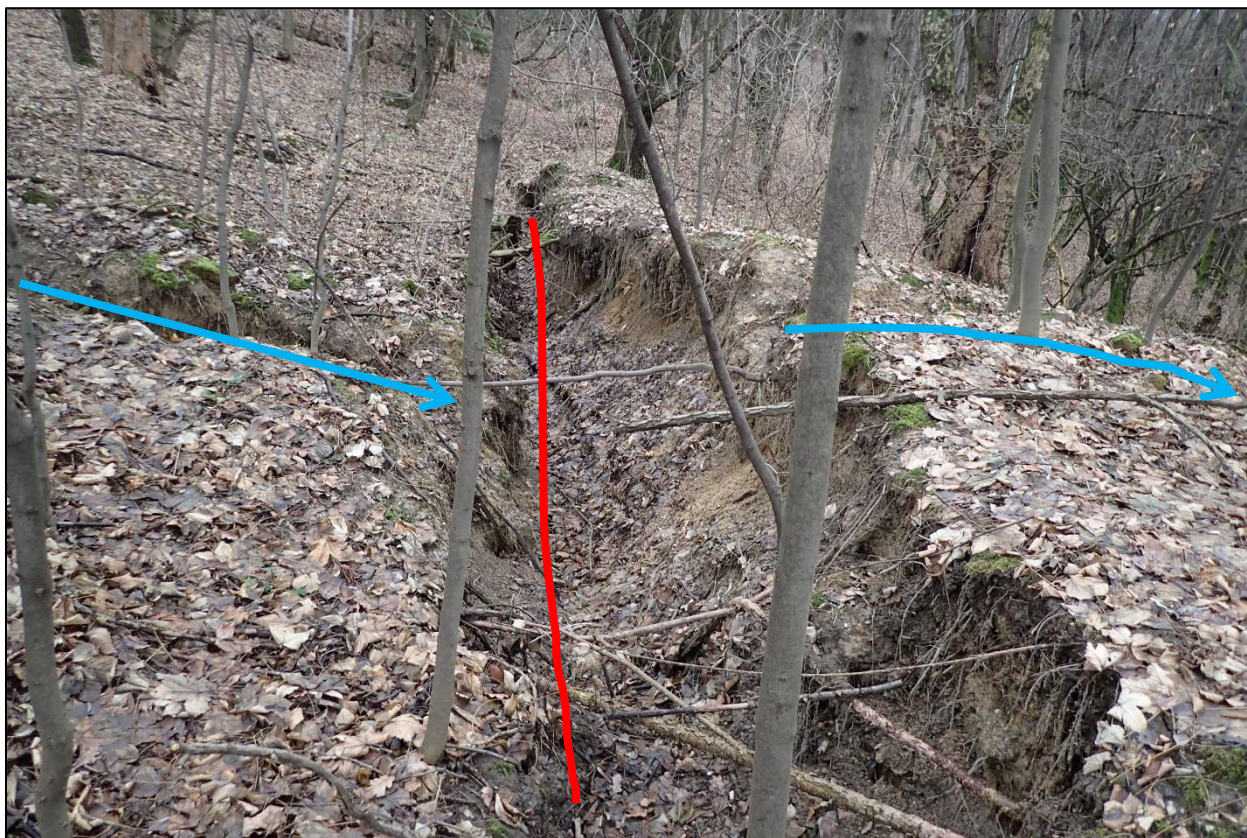
Obrázek č. 5 – SD 3 – Místo číslo 1. křížení odvodňovací rýhy a podélné trhliny

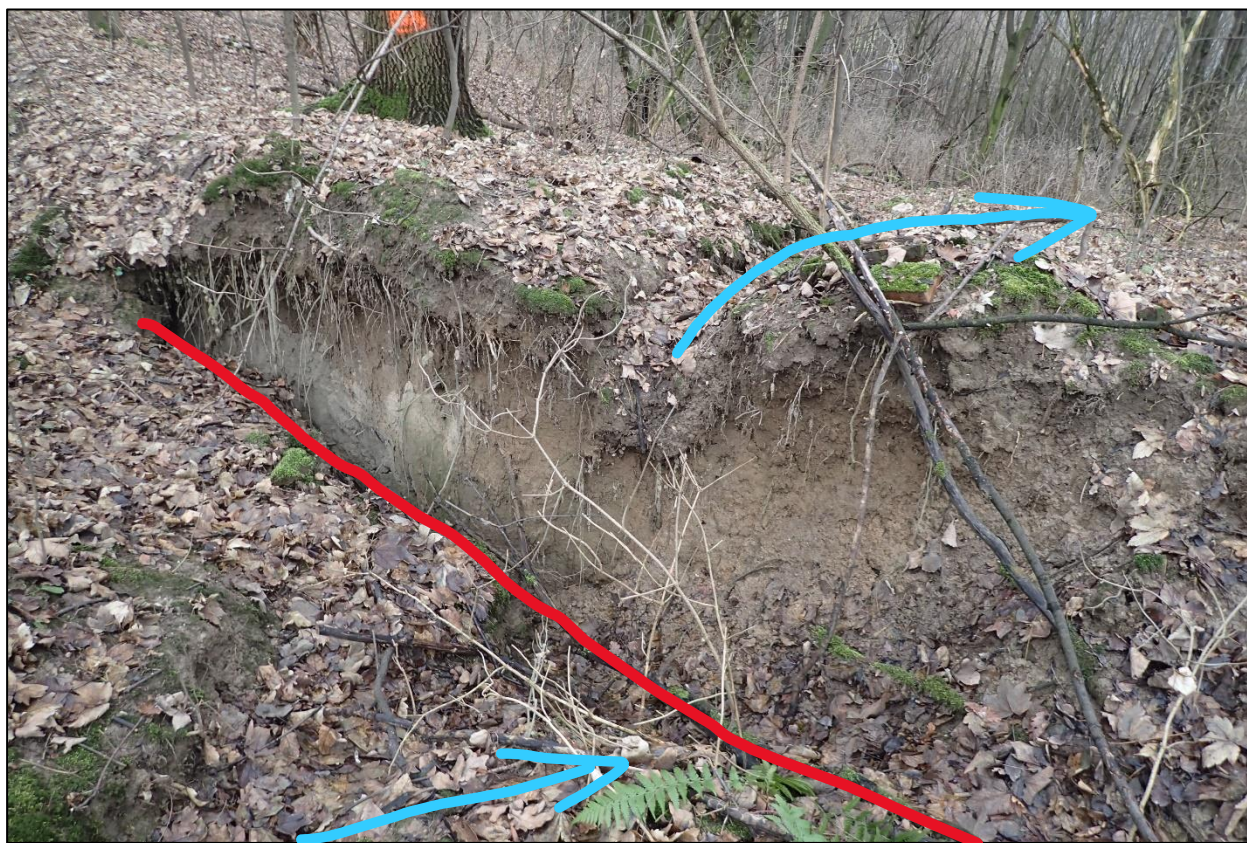
Obrázek č. 6 – SD 3 – Místo číslo 2. křížení odvodňovací rýhy a podélné trhliny

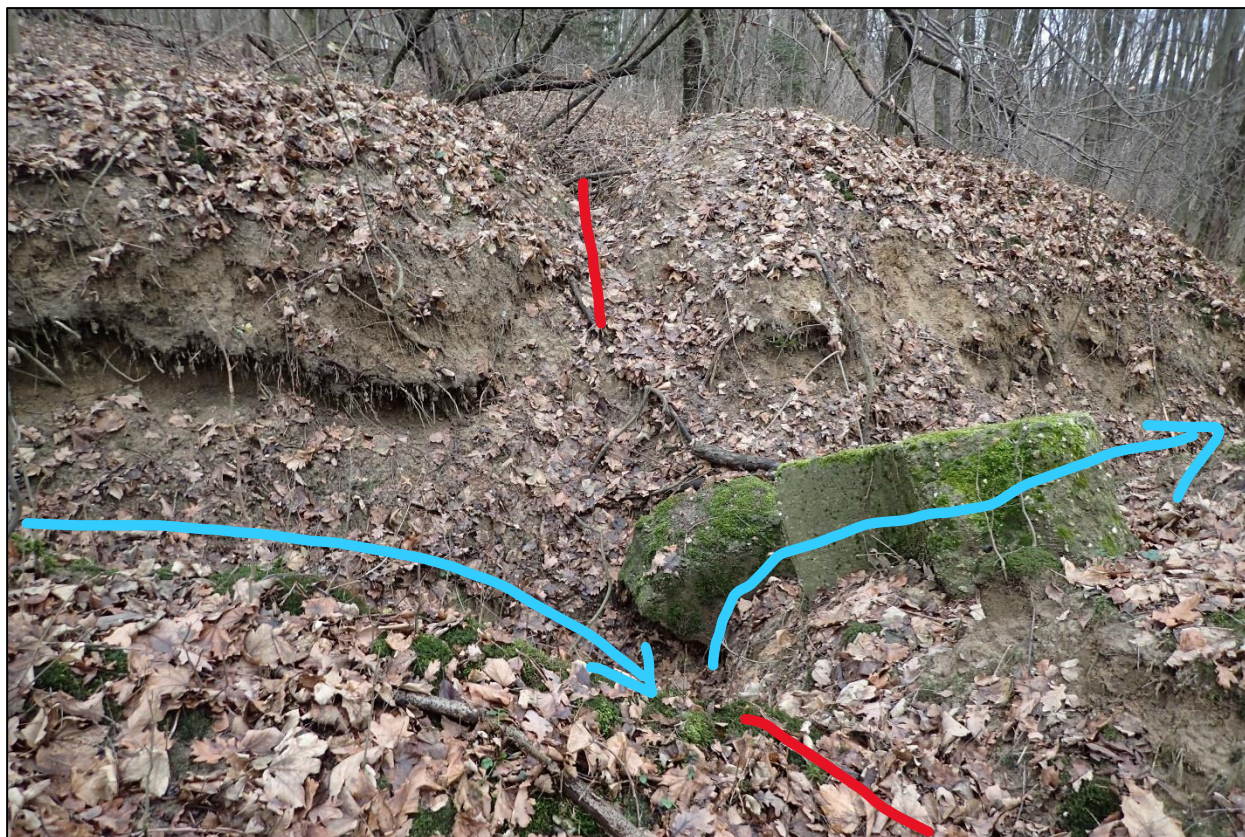
Obrázek č. 7 – SD 3 – Místo číslo 3. křížení odvodňovací rýhy a podélné trhliny

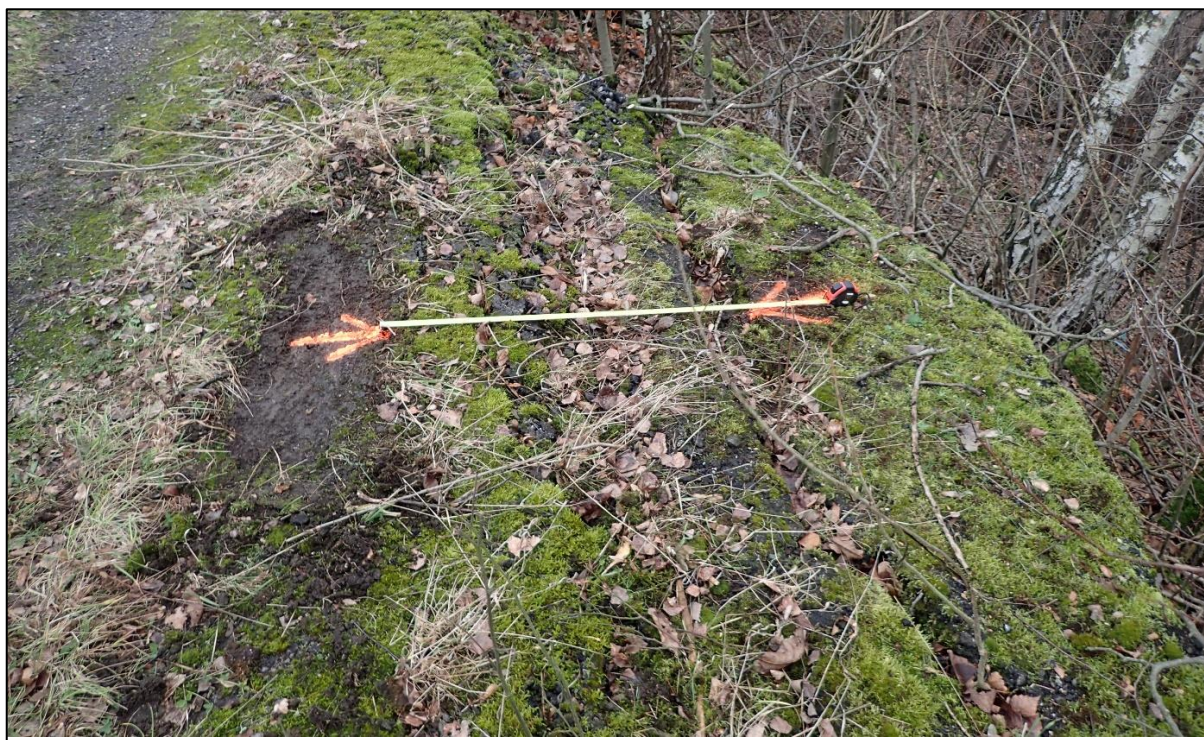
Svahová deformace „Pod Ujalou“ či „U Kováčů“, s označením SD 6, je evidována od roku 1997. Dochází zde k postupnému dotvarování strmé svahové hrany, situované v původní komunikaci. Trhliny jsou zde silně rozevřené, průběžné, součtové délky cca 50–60 m. Jejich délky a míry rozevření byly zaznamenány pro pozdější porovnání. Rozevíráním trhlin hrozí sesunutí pokleslých odklánějících se horninových bloků, a to převážně v obdobích se zvýšenými srážkami, nebo v případě pohybu těžké zemědělské techniky. V blízkosti trhliny je situován vrt IV-4, jehož výsledky z INK jsou součástí přílohy 2.

Obrázek č. 9 – SD 6 – Poškozená krajnice polní cesty

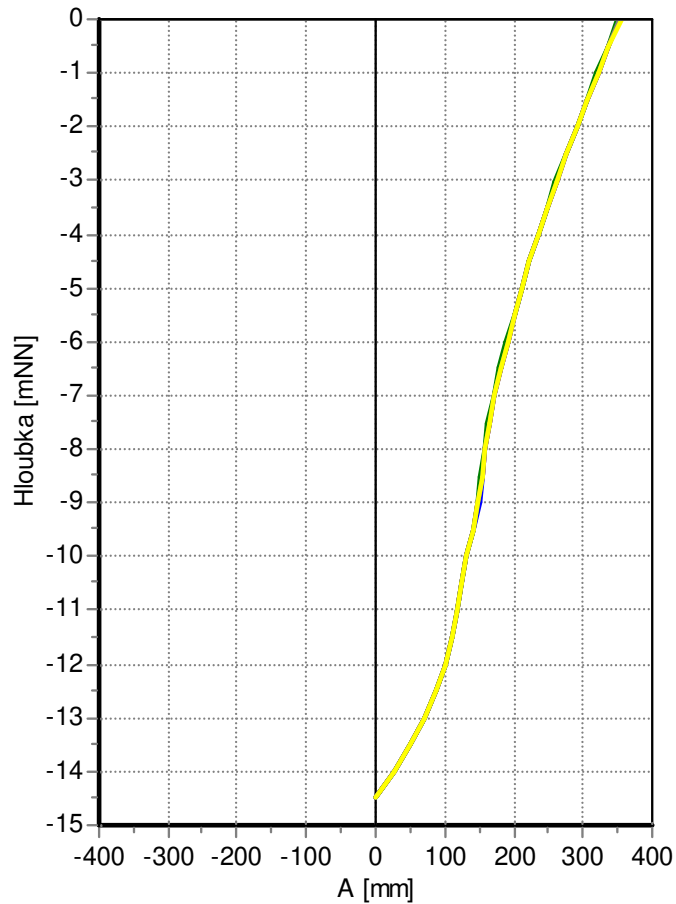
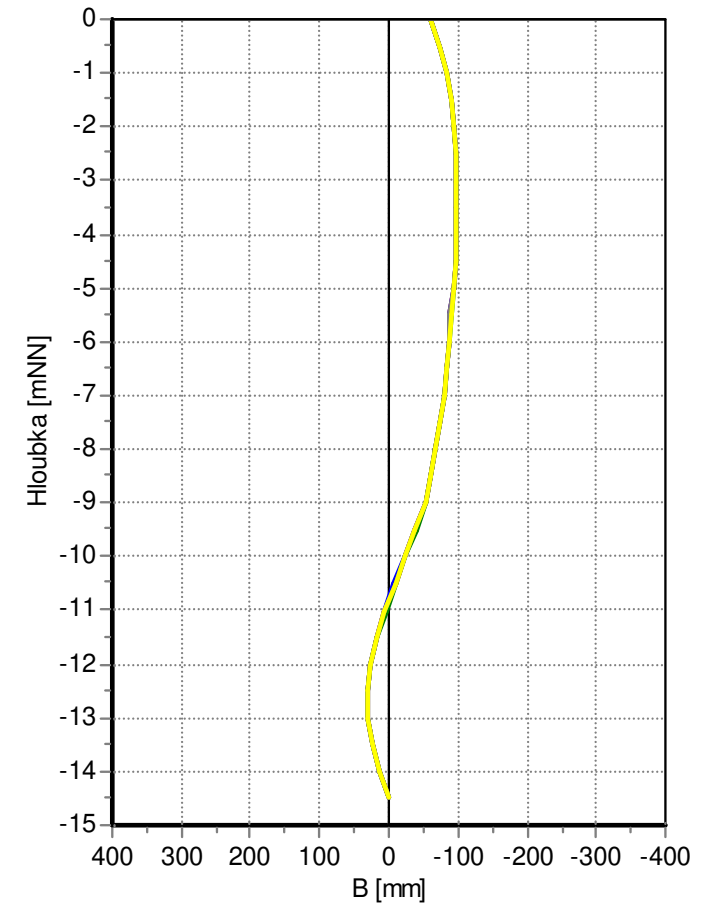
Tvar vrtu IV-31 porovnání s nulovým měřením

Zaznamenaná deformace je přibližně do +1,5 mm v rovině A, ve srovnání s předchozím měřením a oproti 0. měření je deformace přibližně do +0,5 mm. V rovině B je celková deformace do +1,3 mm ve srovnání s předchozím měřením a do +1,0 mm oproti 0. měření.

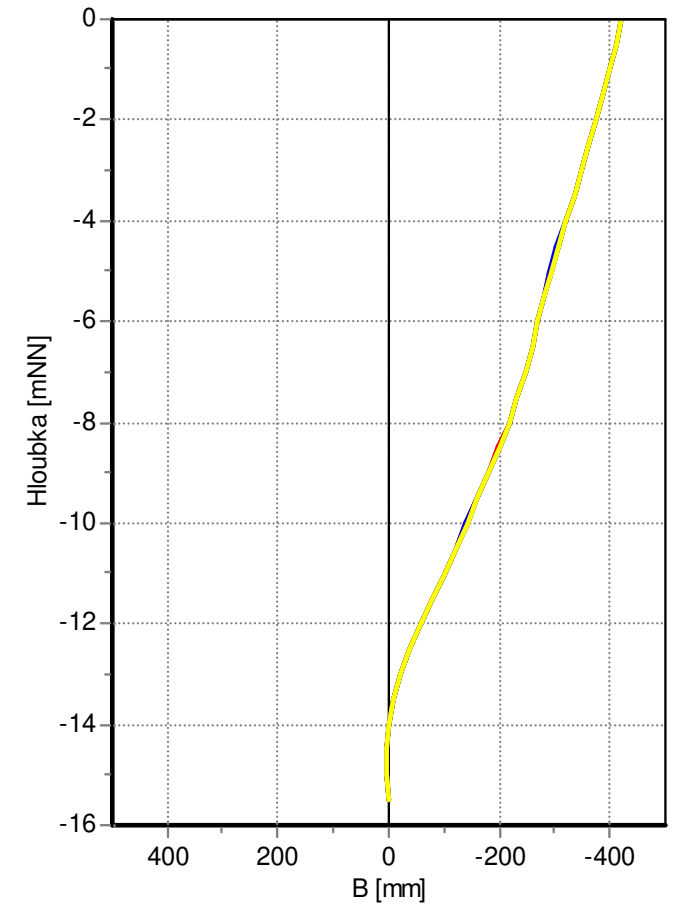
**Tvar vrtu IV-32
porovnání s nulovým měřením**

Zaznamenaná deformace je přibližně do $\pm 0,5$ mm v rovině A, ve srovnání s předchozím měřením a oproti 0. měření je deformace přibližně do +1,8 mm. Největší deformace je u povrchu. V rovině B je celková deformace do +1,3 mm ve srovnání s předchozím měřením a do +0,7 mm oproti 0. měření.

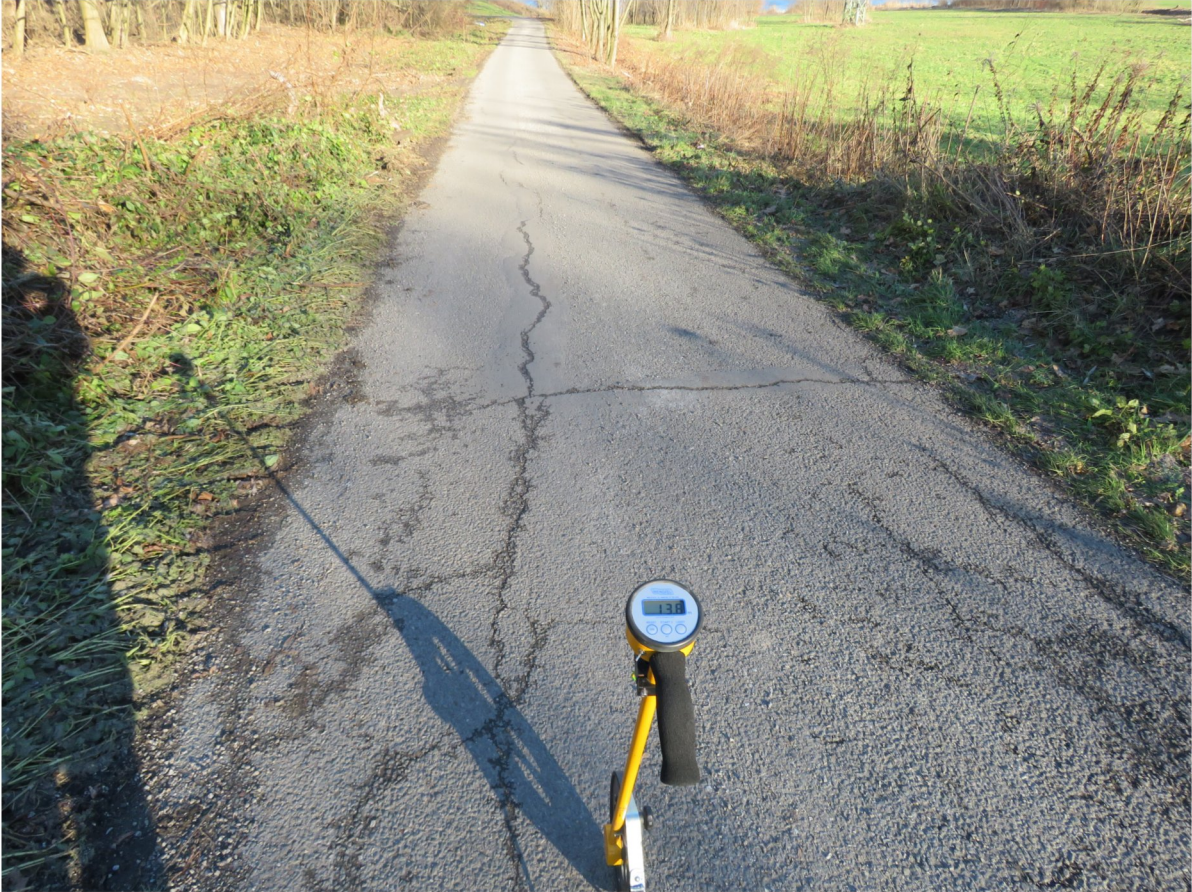
Foto 004

- 14,0 m (foto číslo: 4) podélná a příčná trhlina (dle zprávy K-GEO 2022 - trhlina 1)
- 35,0 m (foto číslo: 7) příčné trhliny (dle zprávy K-GEO 2022 - trhlina 1.1)
- 113,6 m (foto číslo: 16) trhliny v celé ploše vozovky
- 660,0 m (foto číslo: 25) opakované trhliny (dle zprávy K-GEO 2022 – úsek č. 2)
- 1000,0 m (foto číslo: 75) trhliny (dle zprávy K-GEO 2022 – trhlina č. 4.1)
- 1140,0 m (foto číslo: 86) trhlina ve střední části vozovky

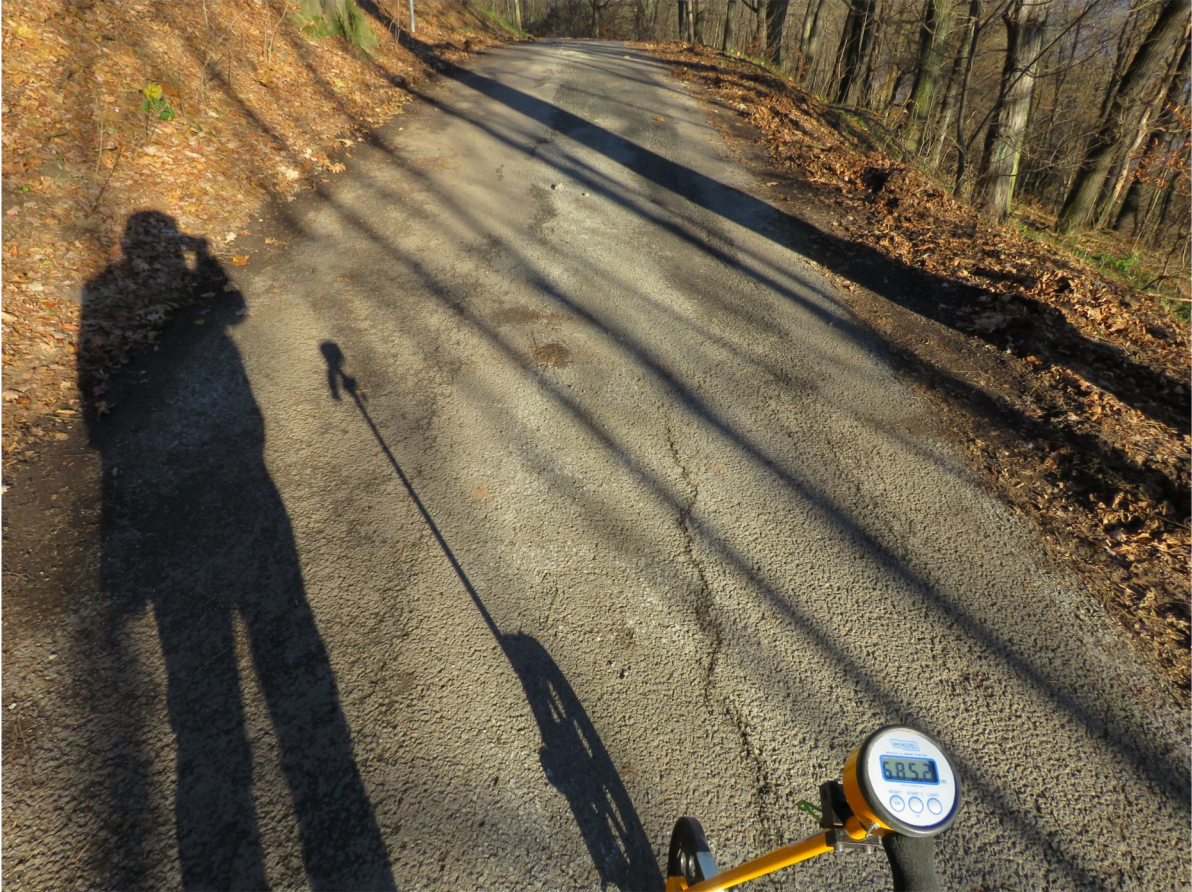
Foto 030

Nejzávažnější poruchy byly zaznamenány v úseku staničení 682,2 – 873,8 m. **Tyto poruchy nebyly zaznamenány při předchozím místním šetření.** Konkrétně se jedná o tyto poruchy ve staničení: 685,2 – 706,4 m (foto číslo: 30 – 36). Opakované podélné trhliny v pravé části vozovky, ve staničení: 728,0 – 873,8 m (foto číslo 37 – 64). Rozevřené podélné trhliny, některé šířky až okolo 4 cm s propadem výplně ve spáře. V místě některých těchto trhlin byl zaznamenán pokles povrchu vozovky (uskočení) o cca 3-4 cm. Tyto trhliny se nachází v místě, kde je komunikace vedená v odřezu svahu.

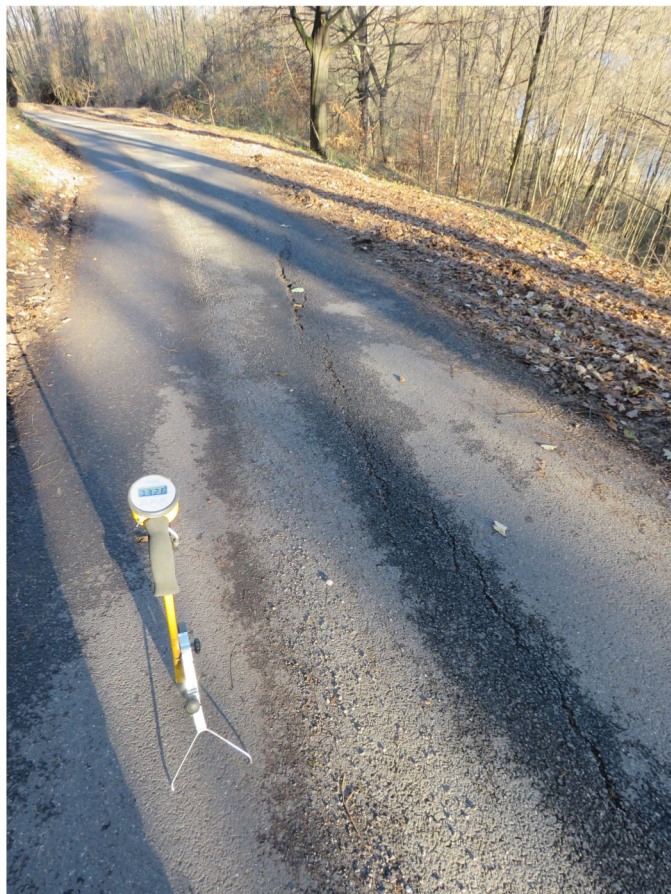
Foto 039

657,1	24	pracovní spára
660,0	25	začátek opakovaných podélných trhlin (dle zprávy K-GEO 2022 - úsek 2)
663,3	26	detail podélné trhliny v levé části vozovky
670,6	27	vysprávka ve střední části vozovky
677,3	28	podélná trhlina u pravé krajnice (dle původních podkladů - trhlina 2.2) délka cca 7 m
677,3	29	konec podélné trhliny u pravé krajnice (dle původních podkladů - trhlina 2.2)
685,2	30	podélná trhlina (délka cca 1 m)
688,5	31, 32	opakované podélné trhliny u pravé krajnice a ve středu vozovky
696,5	33	opakované podélné trhliny u pravé krajnice a ve středu vozovky (zpětný pohled)
690,0	34	opakované podélné trhliny u pravé krajnice a ve středu vozovky
699,6	35	podélná trhlina ve střední části vozovky (u dopravní značky)
706,4	36	konec podélné trhliny u pracovní spáry
728-742	37	podélná trhlina, rozevřená s posunem povrchu vozovky
728,0	38	detail začátku podélné trhliny
732,6	39	pokračování podélné trhliny (rozevření až 2 cm)

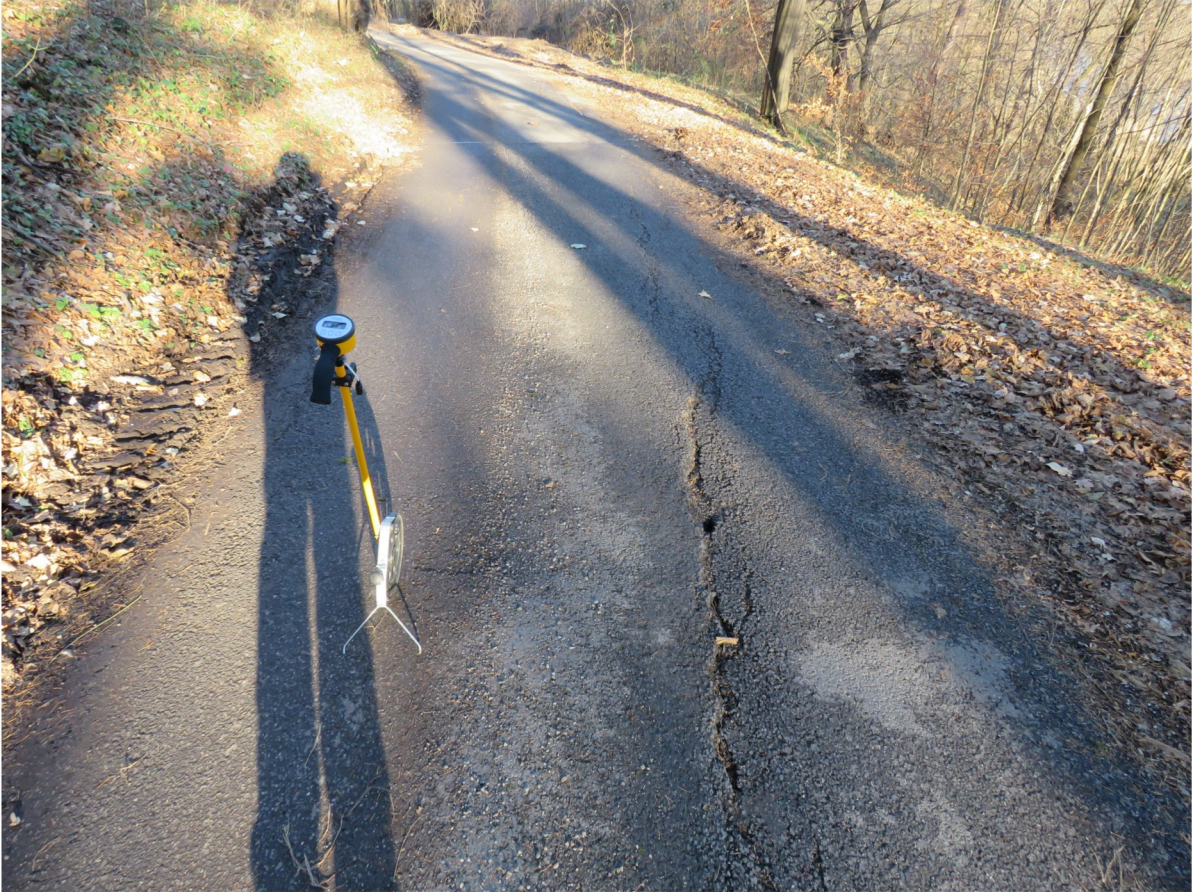
Foto 040

736,0	40 - 43	pokračování rozevřené podélné trhliny s posunem povrchu vozovky – pokles pravé části o cca 3–4 cm
736,0	44	detail rozevřené trhliny s propadem výplně ve spáře
740,0	45	pokračování podélné trhliny
742,0	46	konec podélné trhliny před pracovní spárou
744,1	47	pracovní spára - začátek podélné trhliny u pravé krajnice
744,1	48,49	detail podélné trhliny u pravé krajnice
