Doubrava, svahová fronta Ujala – Měřické a geologické práce

Průběžné výsledky měření za rok 2023

Zakázka: Doubrava, svahová fronta Ujala – Měřické a geologické práce
Dokument: Průběžné výsledky měření za rok 2023
Objednatel: DIAMO, státní podnik
Zhotovitel: INSET s.r.o., Divize Ostrava
Rudná 21, 700 30 Ostrava
Tel.: +420 596 123 565, e-mail: ostrava@inset.com

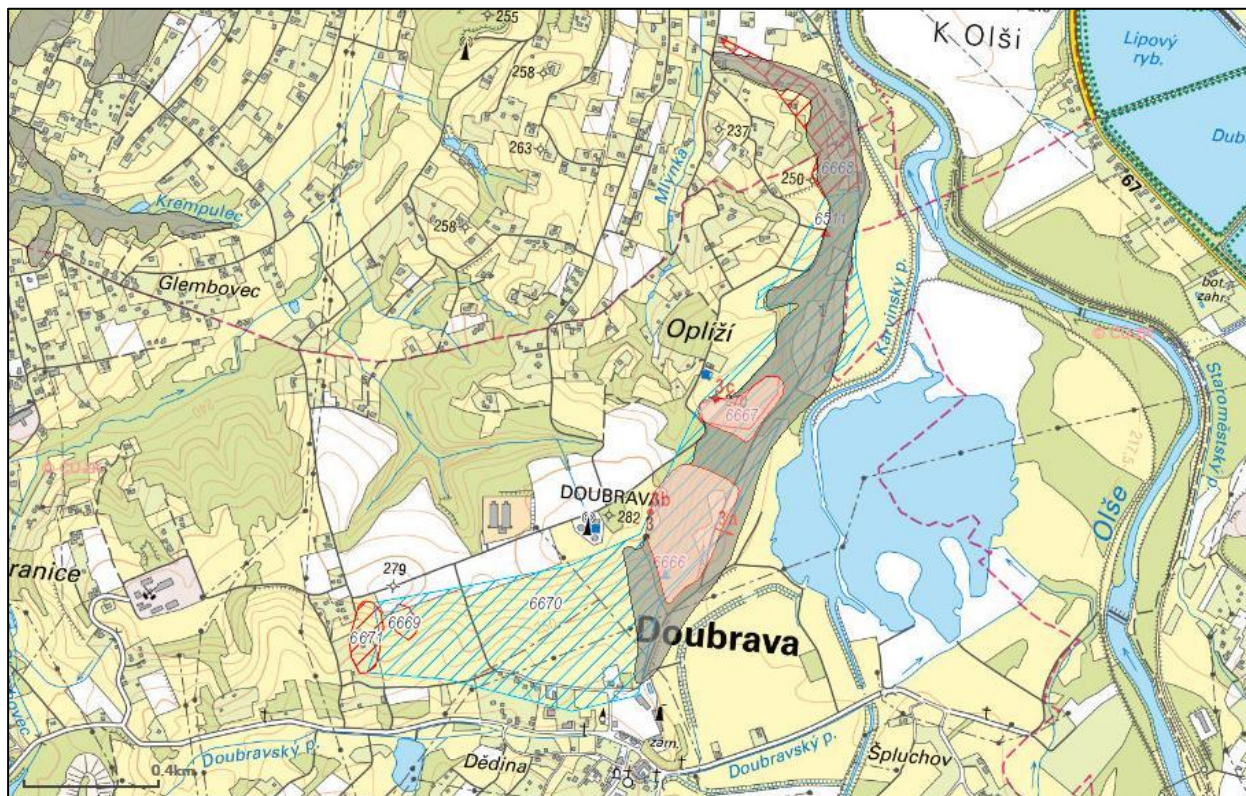
Obrázek č. 3 – Rozdělení svahových deformací dle ČGS; aktivní (červeně), potenciální (modře) a dočasně uklidněné (šedě), (geology.cz)

Dle údajů ČGS je zájmový prostor rozčleněn na 6 svahových deformací s pozitivní či potenciální aktivitou. Probíhajícími monitorovacími pracemi byly v rámci těchto registrovaných svahových deformací vyčleněny 2 tělesa, u nichž je současná aktivita hodnocena jako dočasně uklidněná.

Rozdělení těchto deformací je patrné z obrázku 3, kde aktivní svahové nestability jsou zaznačeny červeně, potencionální modrým šrafováním a dočasně uklidněné pak šedou barvou.

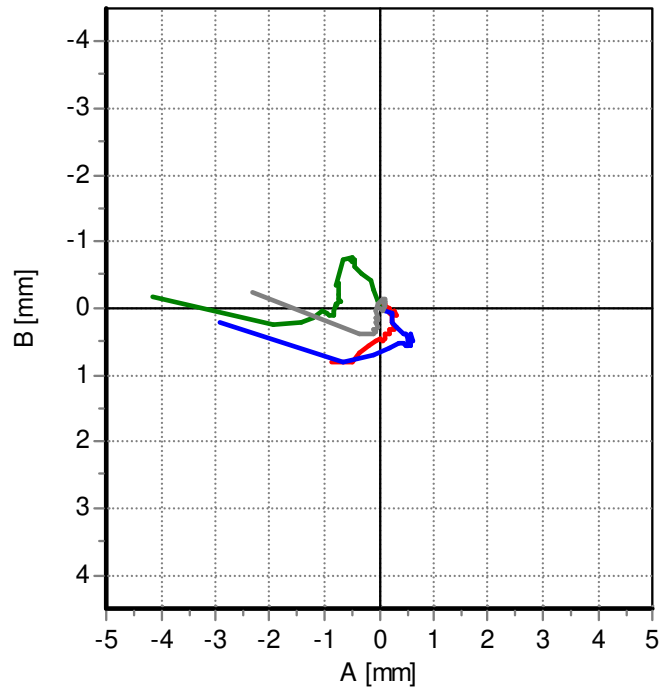
**Deformace vrtu IV-31
porovnání s nulovým měřením**

- Na žádném inklinometrickém vrtu nebyl zachycen významný nárůst deformace, nebo výskyt nových smykových ploch. Naměřené deformace jsou do +/-3 mm.
- Z hlediska makroskopických pozorování se sesuv nijak nezvětšil. V sanované hlavní odlučné trhlině byly pozorovány již v předchozích výročních zprávách trhliny, které v závislosti na saturaci (klimatických podmínek) těsnících jíílů byly více či méně rozevřené.

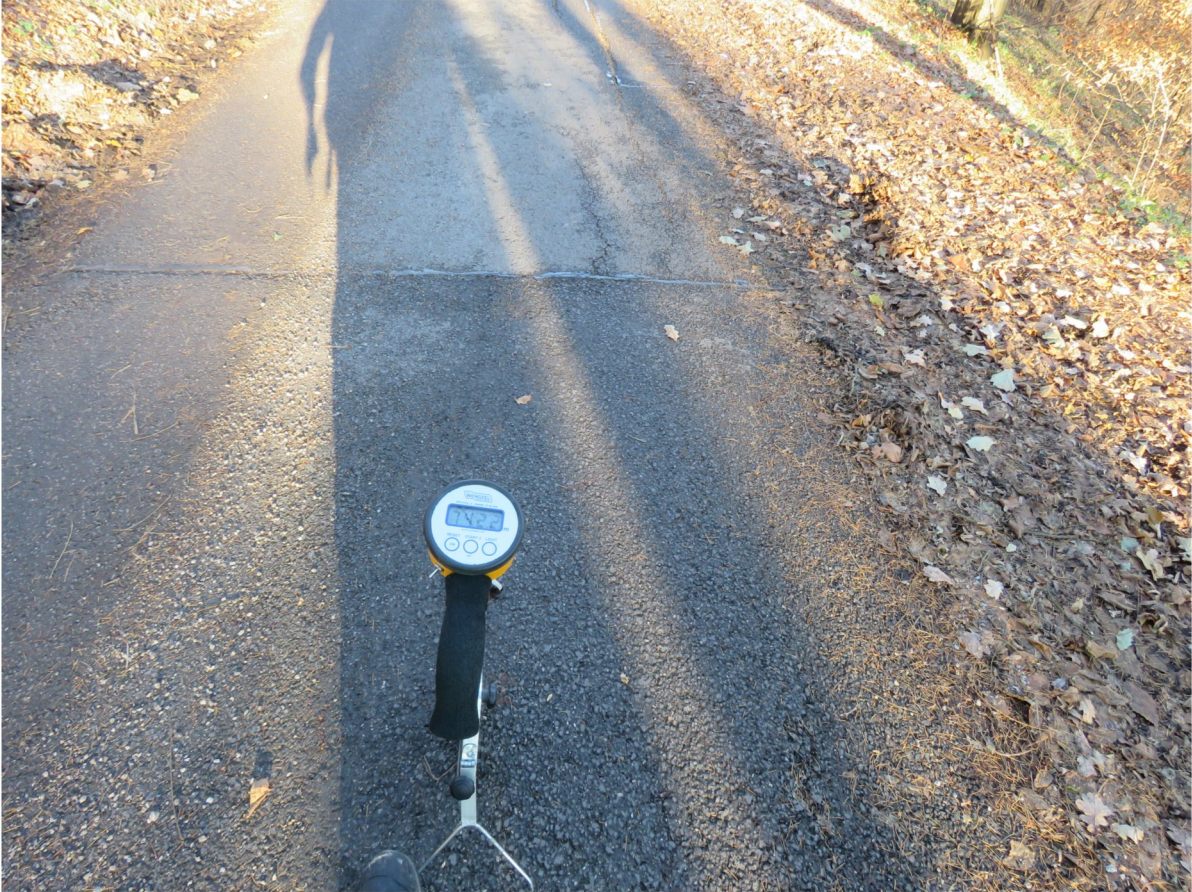
Foto 046

736,0	40 - 43	pokračování rozevřené podélné trhliny s posunem povrchu vozovky – pokles pravé části o cca 3–4 cm
736,0	44	detail rozevřené trhliny s propadem výplně ve spáře
740,0	45	pokračování podélné trhliny
742,0	46	konec podélné trhliny před pracovní spárou
744,1	47	pracovní spára - začátek podélné trhliny u pravé krajnice
744,1	48,49	detail podélné trhliny u pravé krajnice

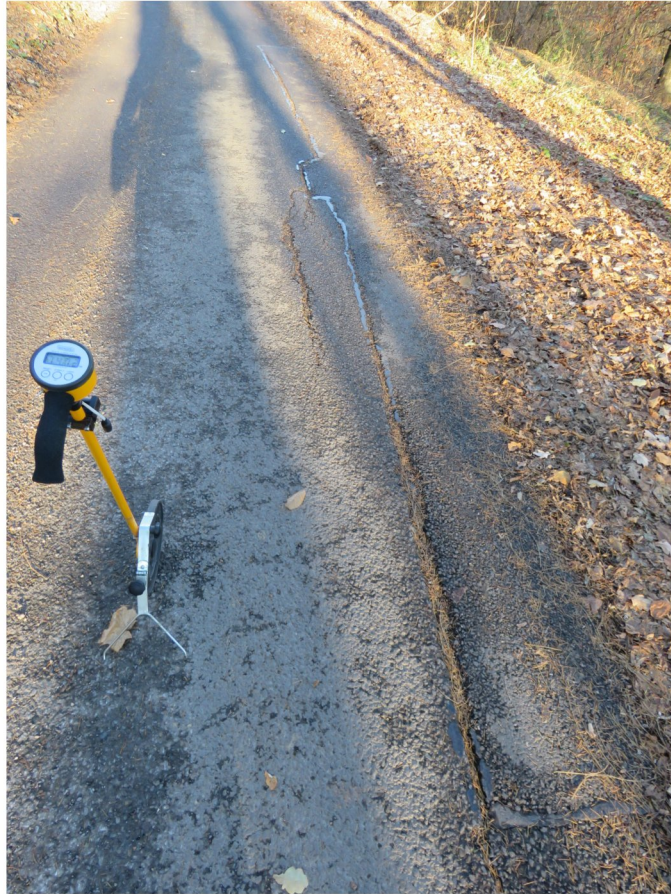
Foto 050

Staničení [m]	Číslo fotky	Popis
747,3	50	pokrač. podélné trhliny u pravé krajnice (rozevření až 4 cm)
747,3	51	pokrač. podélné trhliny u pravé krajnice (rozevření až 4 cm)
751,4	52	pokrač. podélné trhliny u pravé krajnice (rozevření až 4 cm)
764	53	podélná trhlina u pravé krajnice (viditelná délka cca 7 m)
777,6	54	vysprávka a rozježděná pravá krajnice
788,6	55	konec vysprávky a podélná trhlina
800,0	56	podélná trhlina u pravé krajnice (š. cca do 1 cm, d cca 1,5 m)
831,1	57	pracovní spára
843,1	58	podélná trhlina u pravé krajnice
854,2	59	podélná trhlina u pravé krajnice
873,8	60 - 64	rozevřená podélná trhlina u pravé krajnice (šířka cca 2 cm)
894,0	65, 66	trhliny u pravé krajnice a příčná trhlina (u telegrafního sloupu)
902,0	67, 68	příčná trhlina (dle zprávy K-GEO 2022 - trhlina 3.1)
925,5	69, 70	příčná trhlina (dle zprávy K-GEO 2022 - trhlina 3.2)
933,1	71, 72	příčná trhlina (dle zprávy K-GEO 2022 - trhlina 3.3)
