**Další měření potvrdilo, že sanace heřmanické haldy nijak významně nezhoršuje ovzduší | Poslední likvidace v areálu bývalého Dolu Křižany I | Obnova výztuže ve štole Amália | Cyklista Zdeněk Štybar navštívil hornický skanzen ve Stříbře | Členové hornického spolku Stříbro navštívili starou porcelánku v Míšní a hornický skanzen v Rüdersdorfu | Ochrana životního prostředí při likvidaci vrtů na o. z. TÚU | Pozvání k odhalení bysty | Převod a rozšíření monitoringu metanu na Ostravsku proběhly podle plánu | Pozvánka na Den otevřených dveří o. z. ODRA**

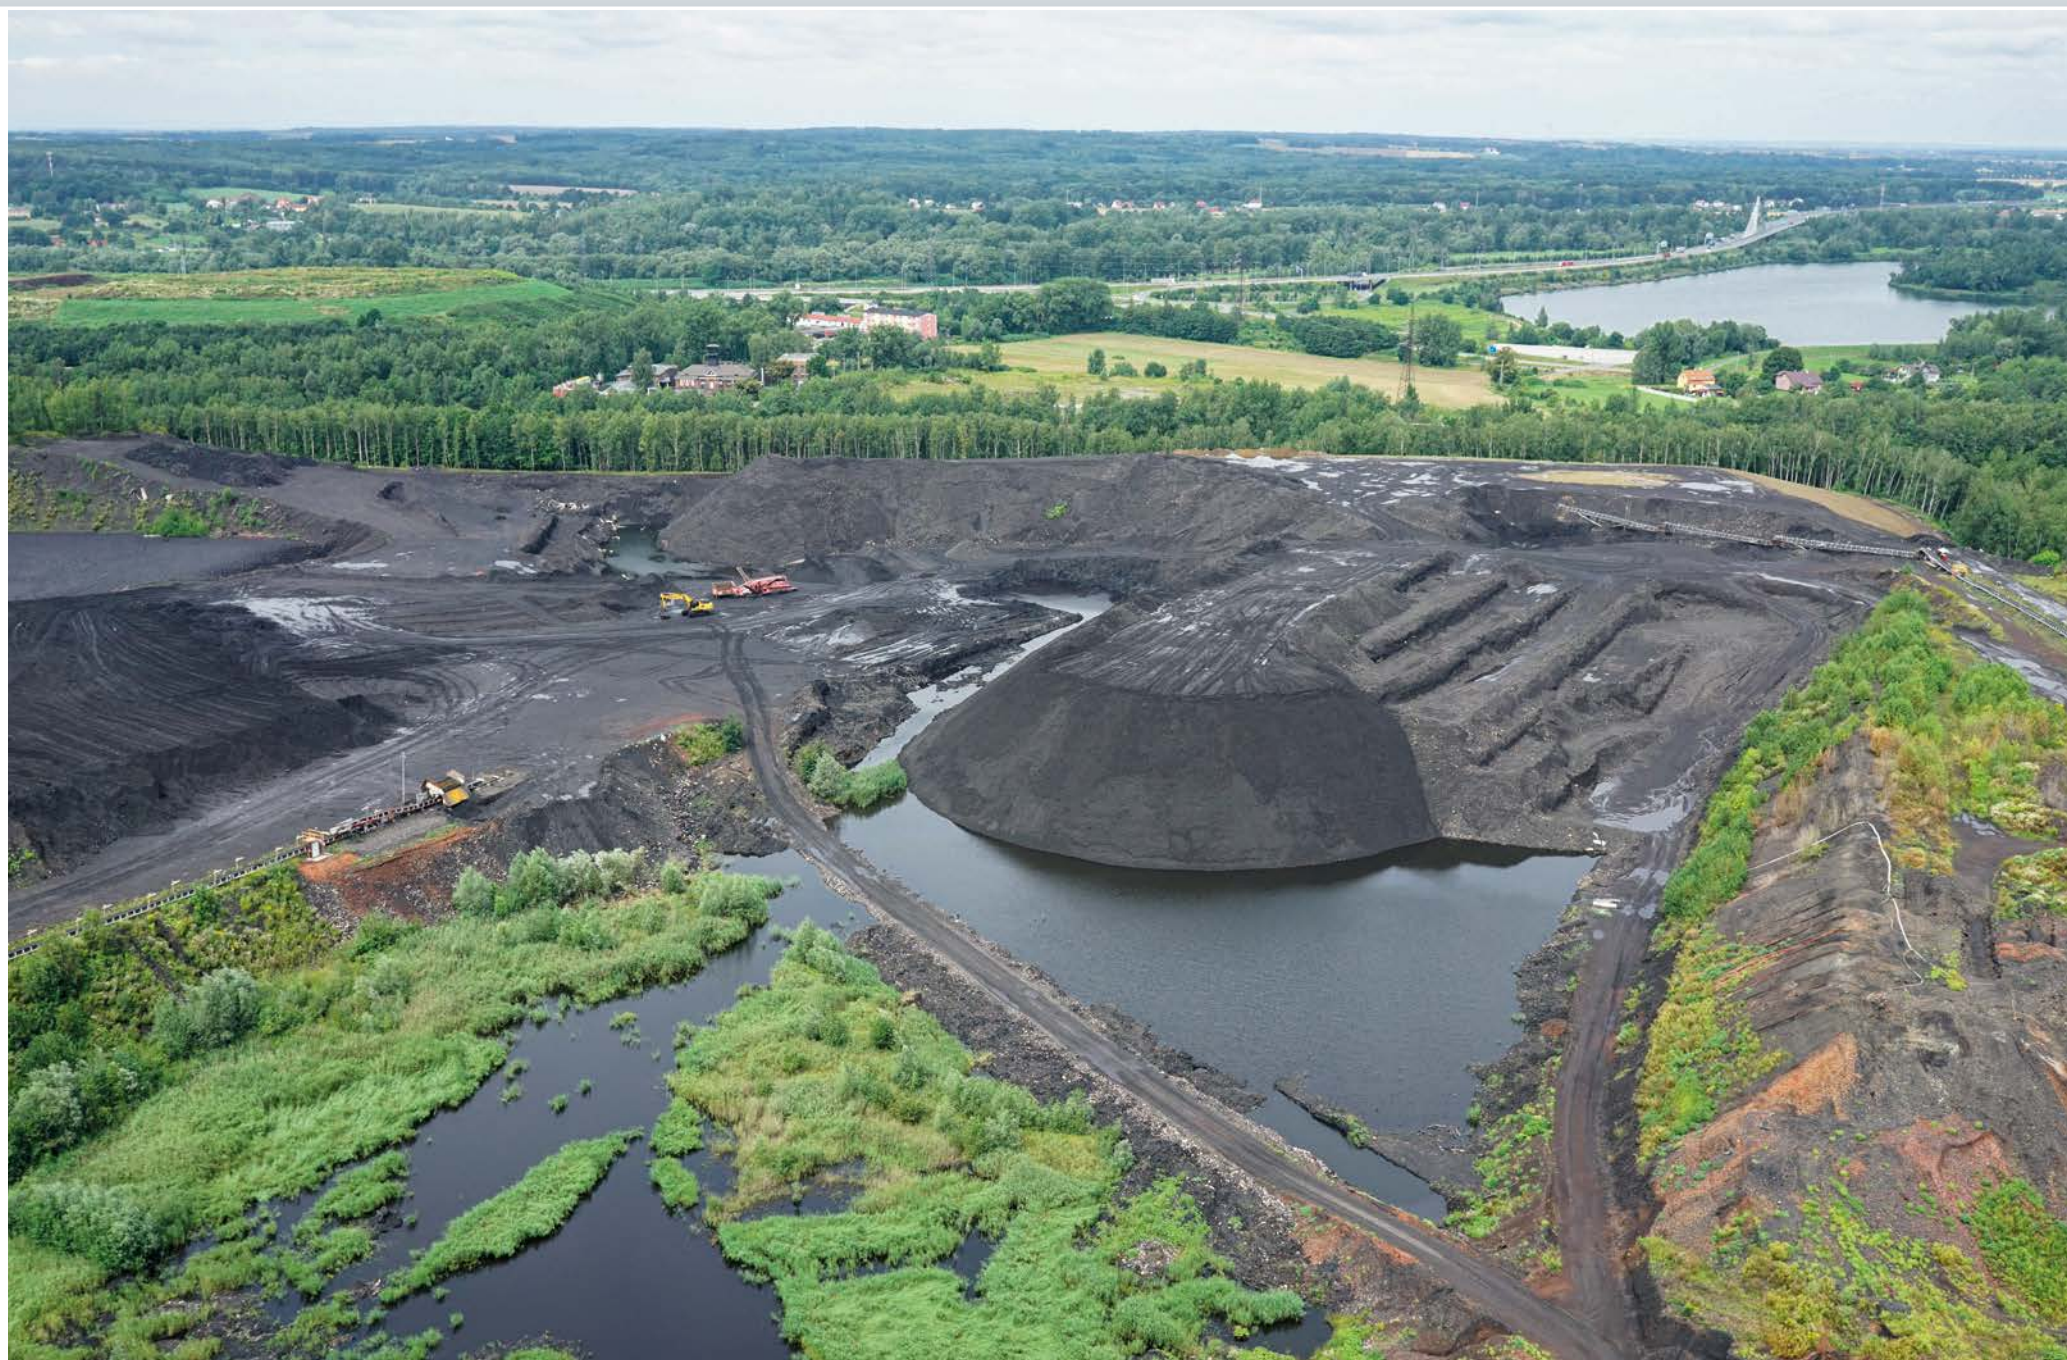
Pohled na heřmanickou haldu

Na odvalu probíhá postupné oddělení termicky aktivní části odvalu od ostatní plochy vytvořením oddělovací vzdušné stěny vyplněné nehořlavým materiálem tak, aby se zabránilo případnému přenosu termické aktivity do již rekultivované plochy odvalu. Ma-

teriál zbavený části hořlavé složky se ukládá od severní hranice směrem do středu a průběžně se hutní a modeluje do projektovaného tvaru pro budoucí využití. Následně se sanované území překryje zeminou. Od roku 2010 došlo k výrazné redukci ploch zasažených termickou aktivitou, což přineslo i výrazné snížení objemů exhalací škodlivých plynů.

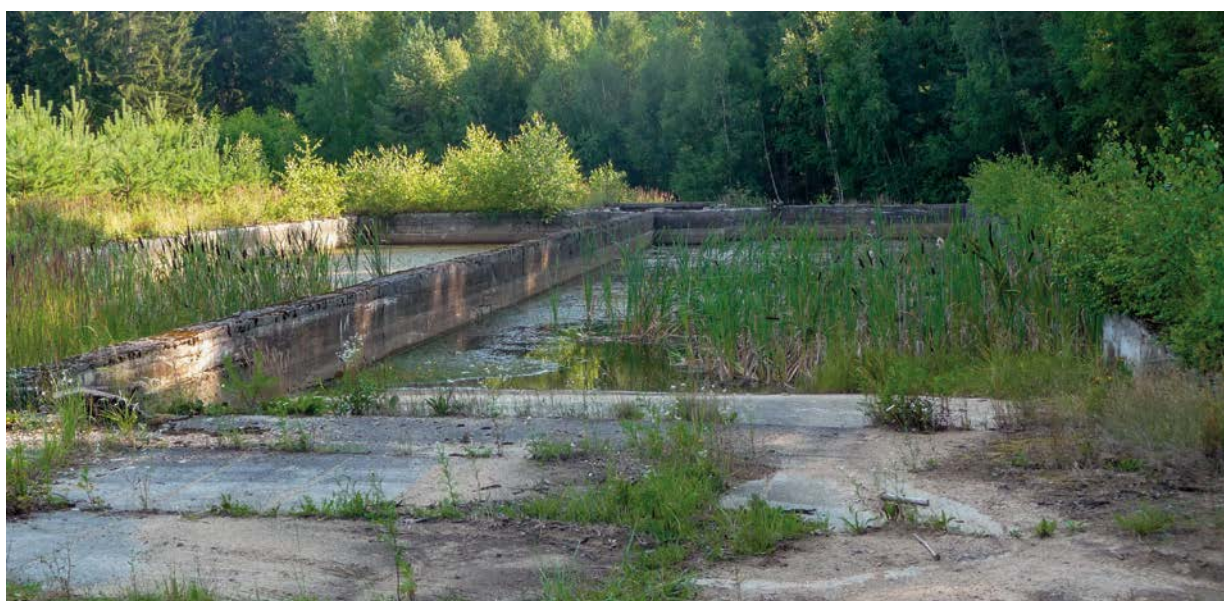
**Nahoře:** Dolní jímka před likvidací (r. 2018)

Z uvedených důvodů bylo teprve v dubnu 2020 možno přistoupit k záměru organizace po likvidaci JPS vybudovat v místě dolní jímky mokřad o rozměrech cca 20 × 15 m a svedené vody v tomto místě vsakovat do terénu. Prostor po likvidaci dolní jímky byl zasypán pou-

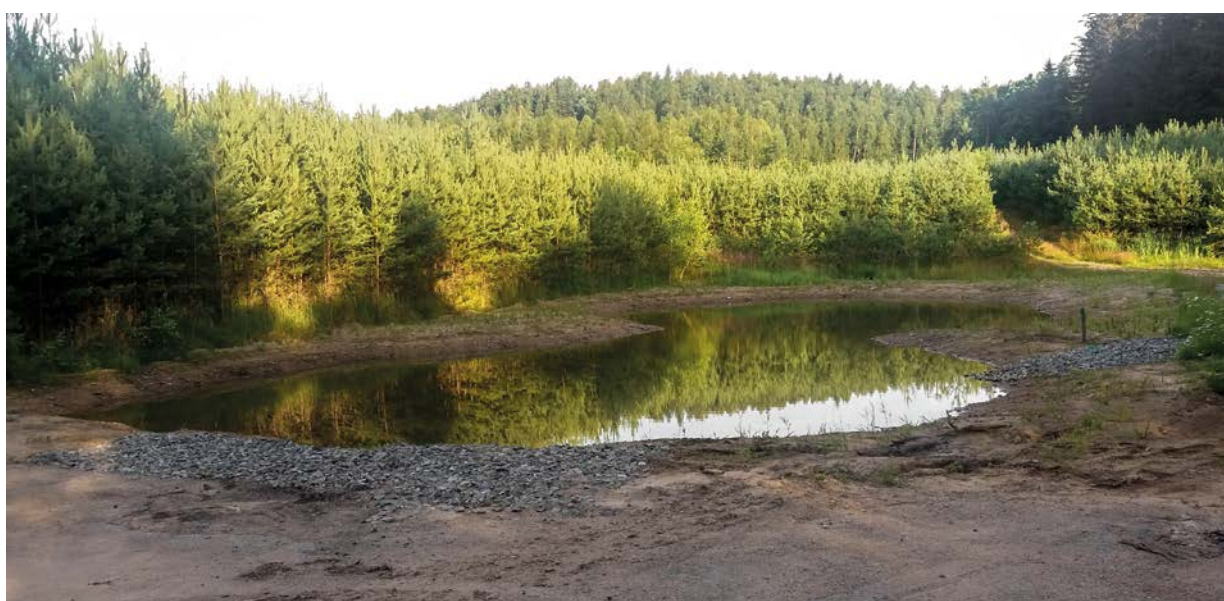
**Dole:** Mokřad v ploše po likvidaci dolní jímky (červenec 2020)

ze částečně a upraven do podoby průlehu, kde lze očekávat samovolný vznik drobného mokřadu.

Mokřad byl vymodelován s ohledem na ekologické nároky obojživelníků žijících v okolí. Konkrétně jde o ropuchu obecnou a čolka obecného. Tyto druhy se dokonce v minulosti vyskytovaly v likvidovaných jímkách. Okolí mokřadu bude ponecháno spontánní sukcesi vegetace. Cílem je zachovat co nejdéle oslunění vodní plochy, která pozitivně působí na výskyt obojživelníků a bezobratlých živočichů. Plocha po likvidaci horní jímky bude zalesněna dřevinami přirozené druhové skladby borových a bukových doubrav (dub, borovice, příměs jeřábu, buku, lípy). ■

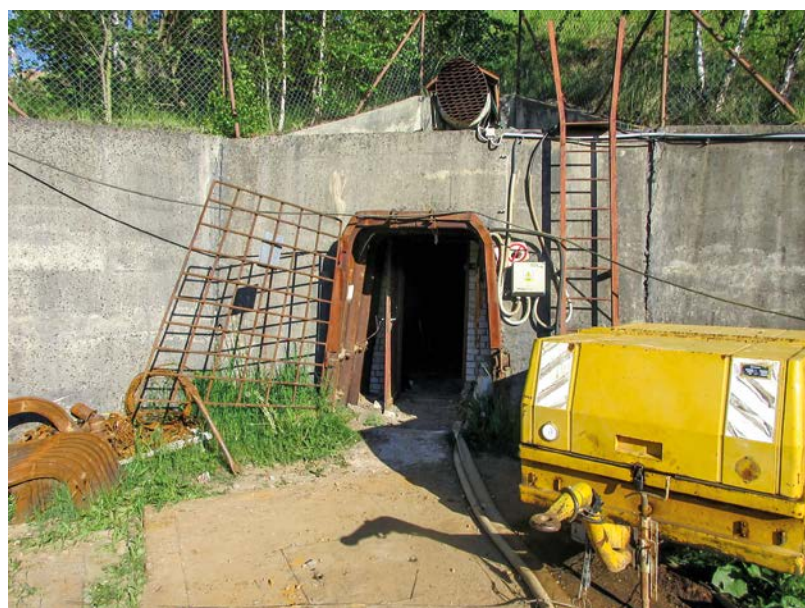
Úvodní přístupová část štol Amália pod tělesem odkaliště

Dnešní portál a nová přístupová chodba do štol Amália byla budována v letech 1999 a 2000 v profilu 5,2 m<sup>2</sup> při použití ocelové výztuže LB04 v délce 59,5 m, protože původní portál štol byl zasypán při budování hráze odkaliště KI.

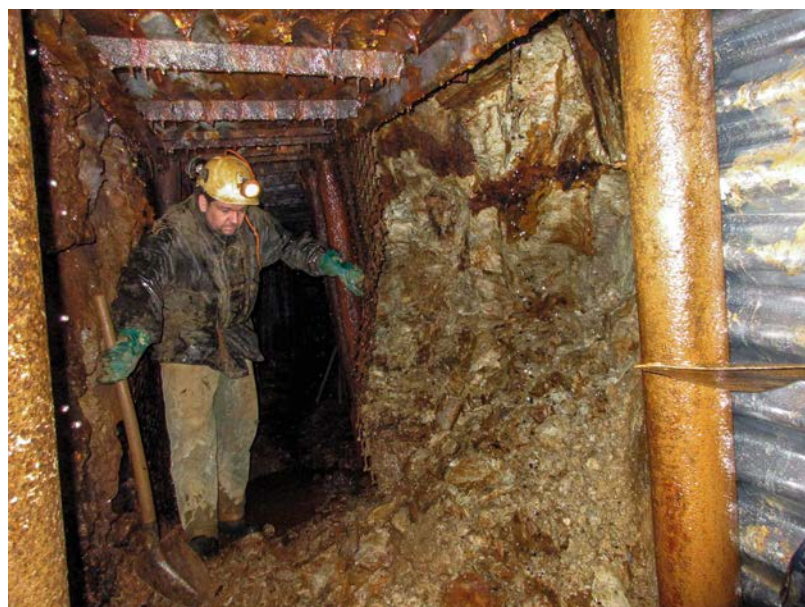
Předák Pavel Kunc při přibírce boků štol Amália

Vlastní obnova horizontálních důlních děl spočívala v demontáži původní kombinované ocelové výztuže se zátahy z vlnitého plechu a tahokovu, ruční přibírce horniny ze stropu a boků důlního díla při zvětšování profilu díla a odtěžení nadbílancí přibírané horniny. Následně byla budována ocelová výztuž typu LB3-K21 v profilu 2,56 m<sup>2</sup> s plným zátahem z pozinkovaného vlnitého plechu. K vyplnění volných prostor nad stropem a na bocích důlního díla byla používána především rubanina z přibírky. Výztuž šufu č. I byla obnovena pomocí železobetonových prefabrikátů průměru 1 m, když základ šufu č. I a mezikruží mezi novou a původní výztuží byly vylity speciálním, kyselině odolným, betonem. Šurf č. II byl obnoven prostou výměnou starých ocelových prvků jeho výztuže za prvky nové a byla provedena oprava ukotvení původního ocelového žebříku včetně bezpečnostních prvků. Práce byly ukončeny instalací nového pozinkovaného žebříku s bezpečnostním košem do šufu č. I na konci července letošního roku. Rekonstrukci výztuže štol Amália prováděli pracovníci Střediska výroby dolu Rožná I ve spolupráci s pracovníky ZBZS Dolní Rožínka.

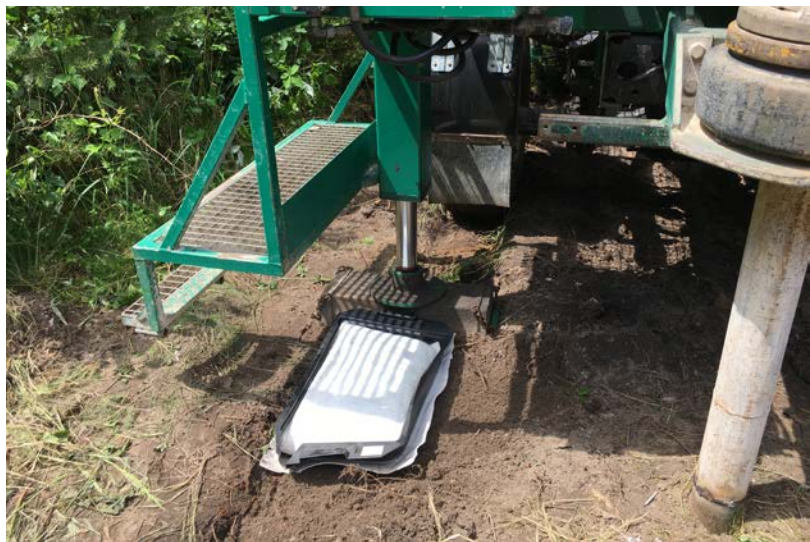
Sorpční polštář pod hydraulickou vrtnou soupravou

Prověřuje se také připravenost vrtné osádky na okamžitou reakci na možný únik (vybavenost pracoviště textilními sorbenty, sorpčními plenami a biodegradanty k dekontaminaci ploch zasažených ropnými látkami, instalace zachytých van a sorpčních polštářů v místech možného úkapu ropných látek, vybavenost protihavarijními prostředky pro likvidaci úniků látek, které škodí vodám, vybudování provizorních hrází a zábran v nejpravděpodobnějším místě kontaminace vodního toku, umístění sorpčních hadů na hladinu vodoteče aj.). O stavu připravenosti na uvedená rizika provede pracovník OŽP zápis do vrtného deníku.

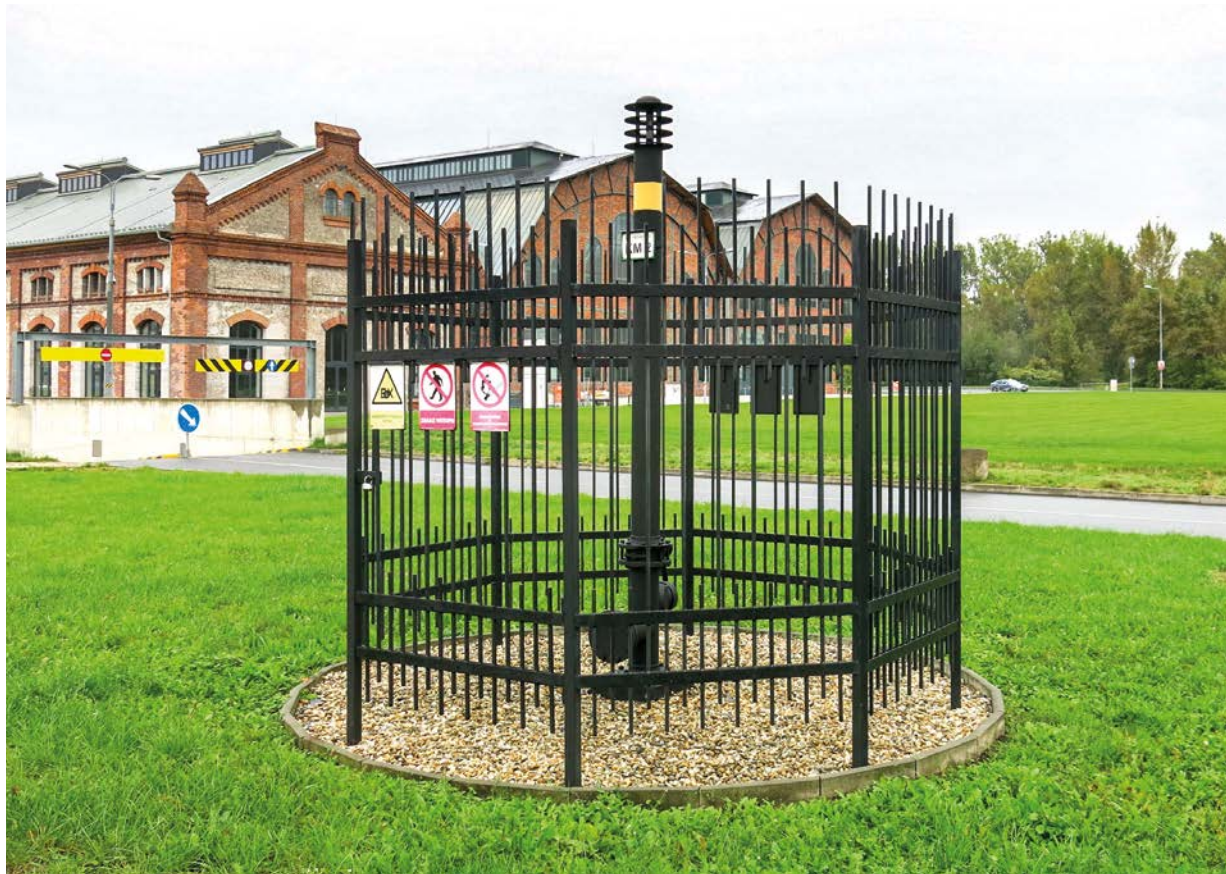
Odplyňovací vrt KM-2 na lokalitě Nová Karolina, autor: Milan Jančo

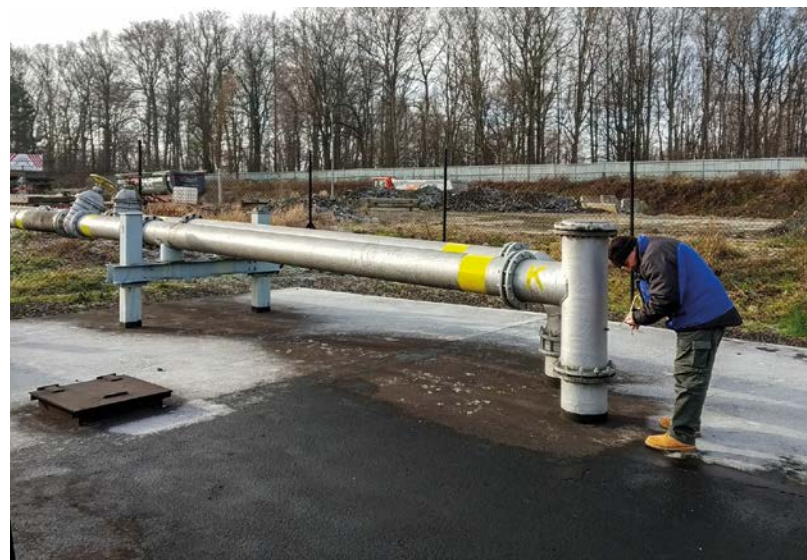
Pravidelný monitoring HDD Jáma Řepiště, autor: Tomáš Mičulek
